RESTAURATION DU SITE DU QUESTEL

A MELGVEN

Juillet 2019

**Demande d'autorisation au titre de
l'article L214-1 et suivants
du Code de l'Environnement**

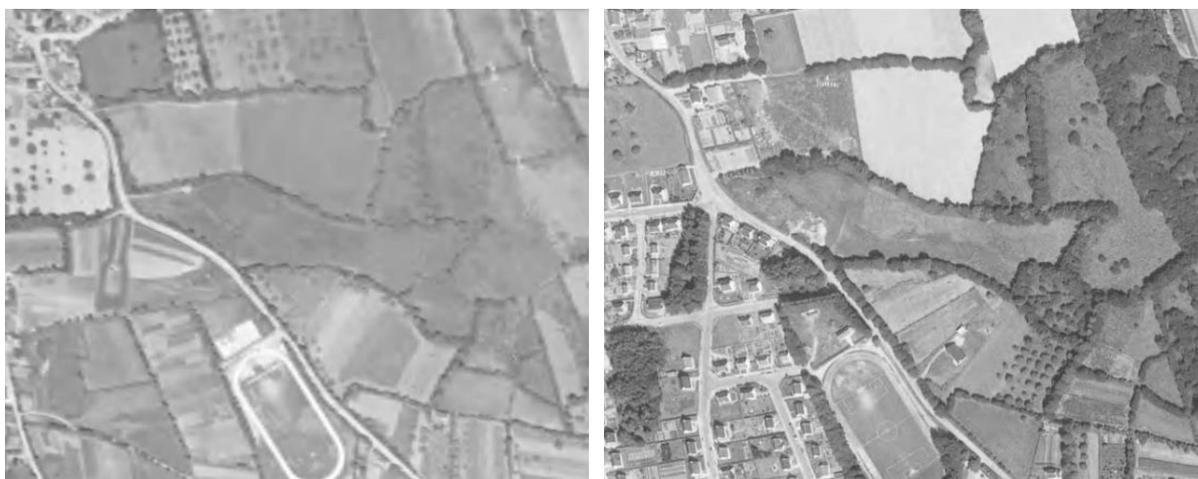
Figure 4 : Photo aérienne de 1952 puis 1978 (IGN)

Les vues aériennes de 1950 et 1978 nous permettent de deviner le tracé original du ruisseau du Questel au milieu de la parcelle avec un écoulement diffus sur sa partie haute.

Le site semblait être ; avant l'installation des lagunes, une prairie humide laissée en pâture ou jachère avec le ruisseau du Questel circulant au milieu.

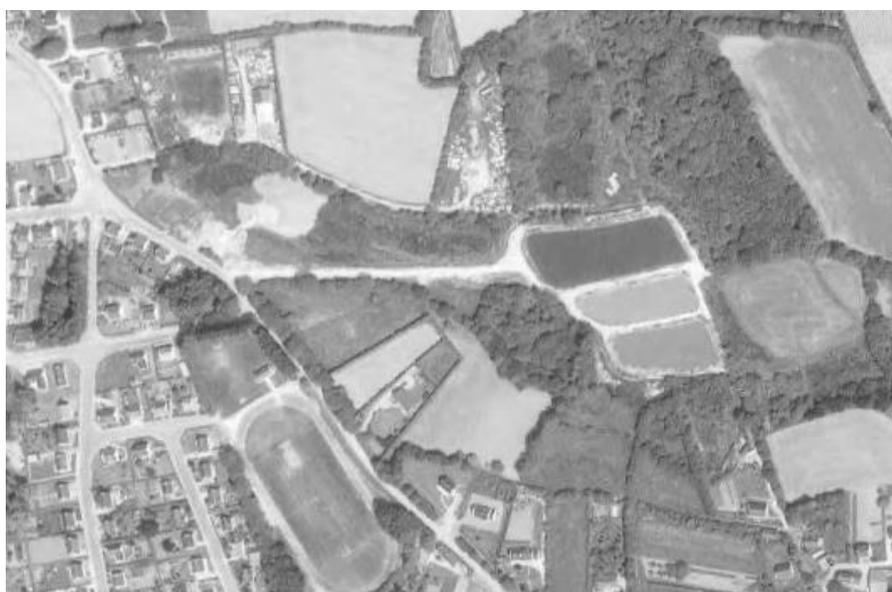
Figure 5 : Photo aérienne de 1986 (IGN)

A partir des années 1980 la mise en place des lagunes dévie le tracé du ruisseau, de nouvelles zones de remblais sont créées en lieu et place (voir fig. 3 au centre de la parcelle) et une partie de la prairie humide est remaniée.

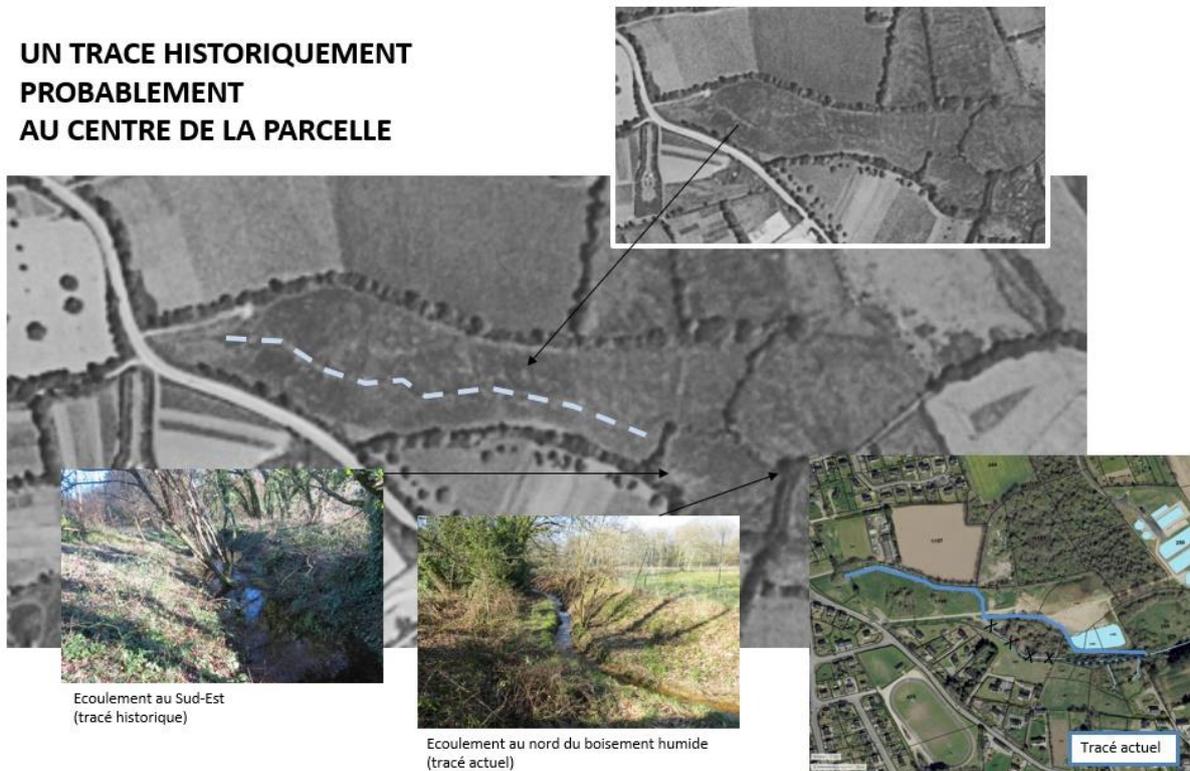
Figure 6 : Le tracé historique probable du ruisseau (Ouest Am, d'après IGN)

**UN TRACÉ HISTORIQUEMENT
PROBABLEMENT
AU CENTRE DE LA PARCELLE**

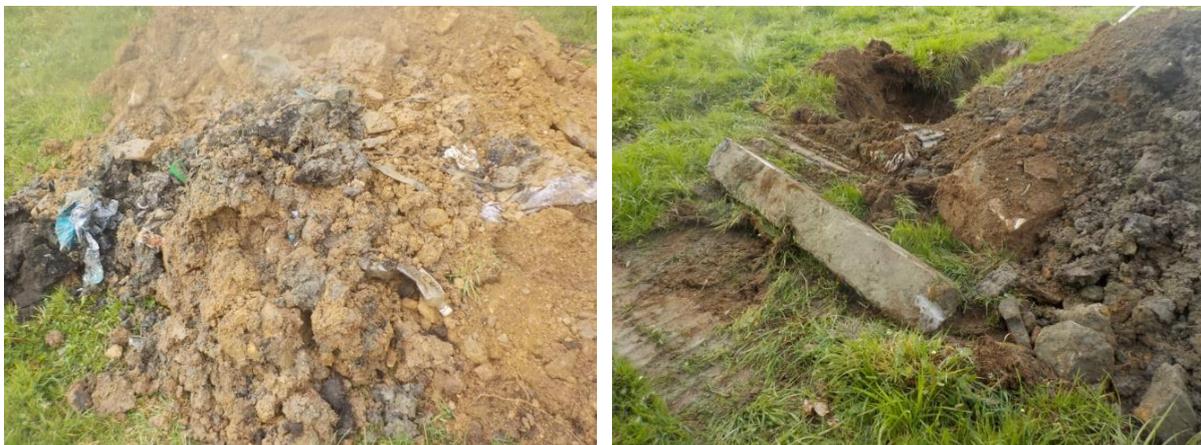
Figure 12 : Déchets ménagers fosse n°5 - Déchets de démolition fosse n°2 (Ouest Am')

Pas de trace de pollution de type hydrocarbures ou autres.

Des déchets de démolitions (bloc de bétons, poutres de bétons...) ont été localisés sur la fosse pédologique N°2. Ceux-ci proviennent probablement des travaux réalisés dans le bourg de Melgven durant les années 1970 qui ont été remblayés sur le site.

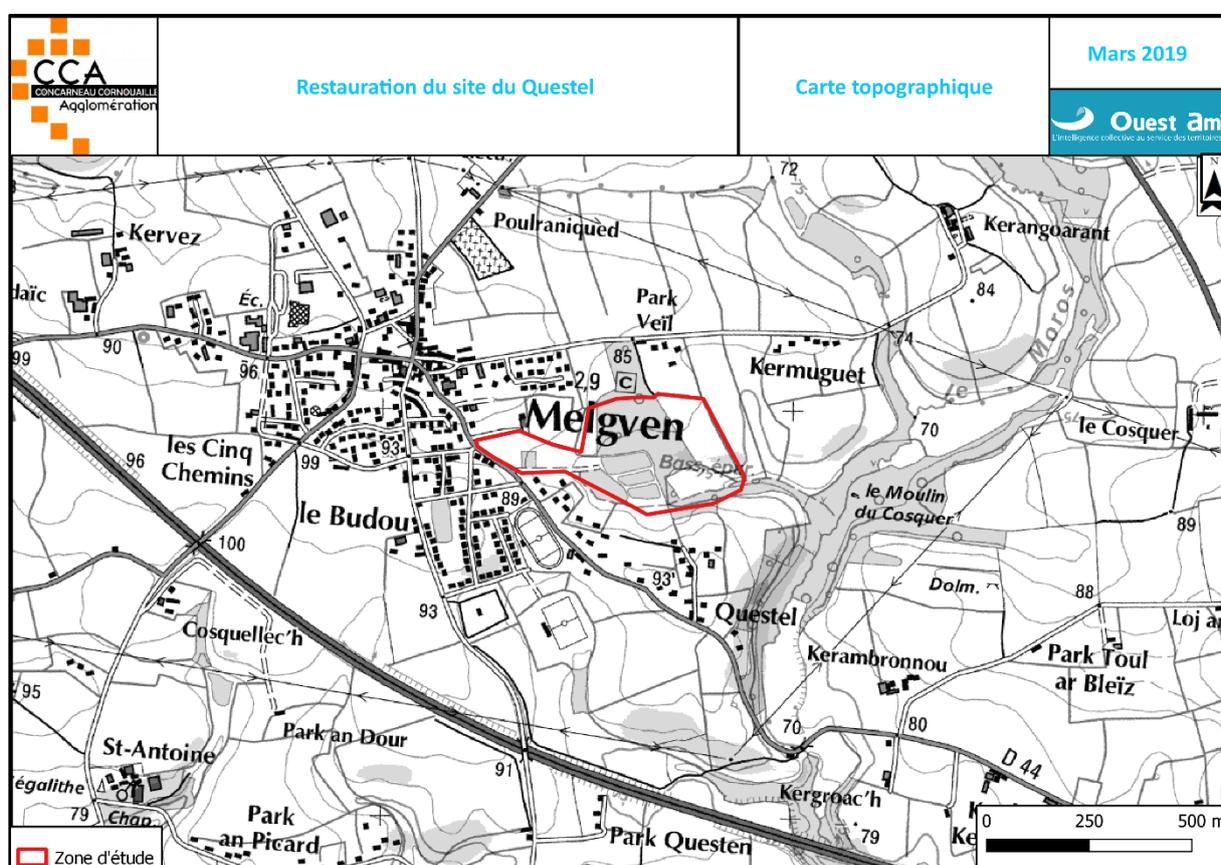
Figure 14 : Carte topographique du site d'étude (IGN-Ouest-Am')

A noter la présence de talus dans le sud du site et la présence de digues autour de la lagune créant de brèves discontinuités dans la topographie.

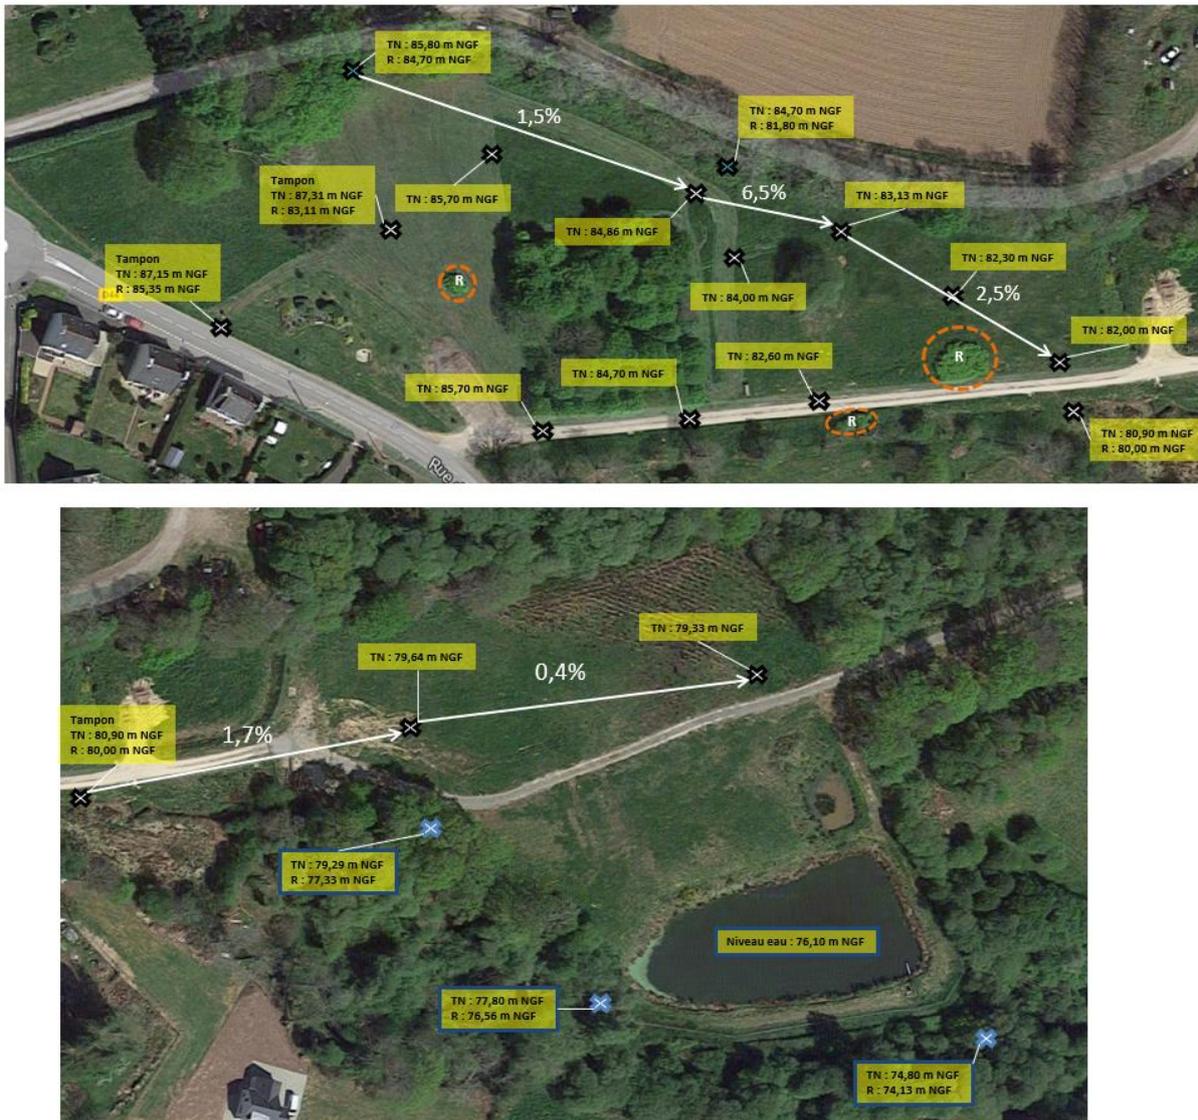
Figure 15 : Données topographiques ponctuelles sur le site (CCA/Ouest Am')

Les figures suivantes illustrent quelques point de référence de la topographie du site en l'état actuel :

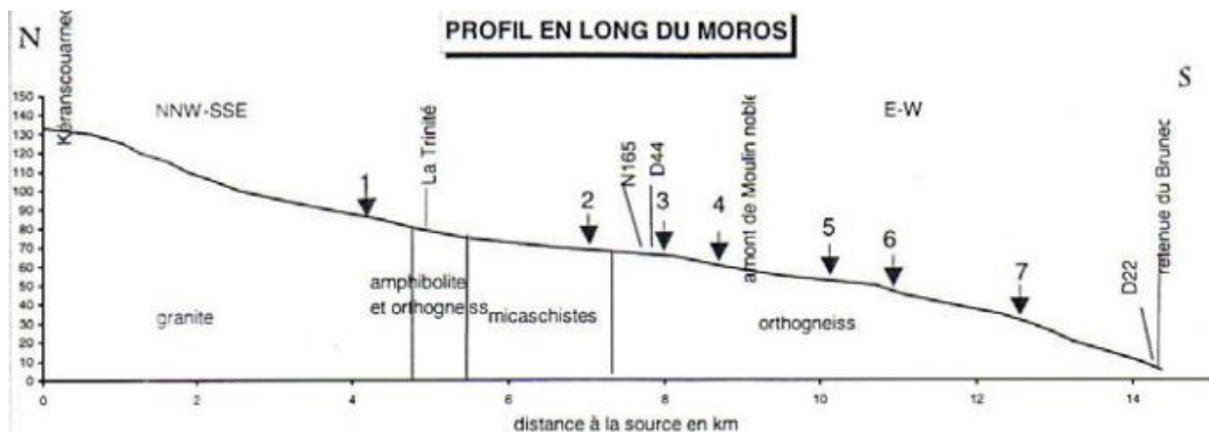
Figure 17 : Profil en long du Moros (Eau et rivière de Bretagne)

Son altitude à la source est de 125 mètres et le profil du Moros est finalement peu pentu. Un tronçon amont, de la source à la Trinité, localisé dans le granite s'élève à plus de 1%; pente que l'on retrouvera dans le secteur aval, de la confluence du Saint-Antoine (6) à la retenue. Le tronçon médian présente de plus faibles pentes de l'ordre de 0.5%.

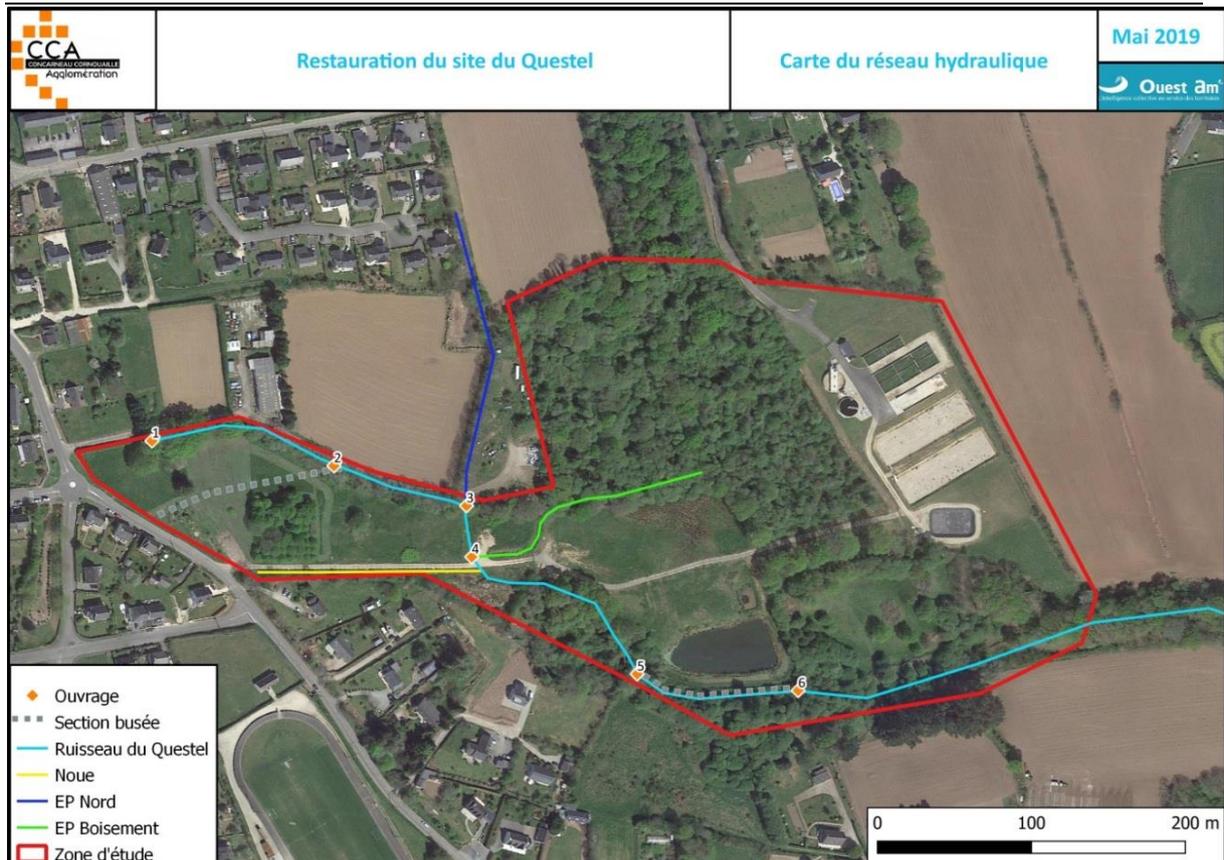
Figure 19 : Carte du réseau hydrographique sur le site du Questel (Ouest-Am')

Le ruisseau du Questel a une pente moyenne mesurée de 2,89% entre sa source et l'exutoire de la buse en dessous du bassin III de la lagune. Sur le tronçon jugé en bon état et non impacté par des modifications lors du projet de réalisation des lagunes, la pente mesurée est de 1,68%.

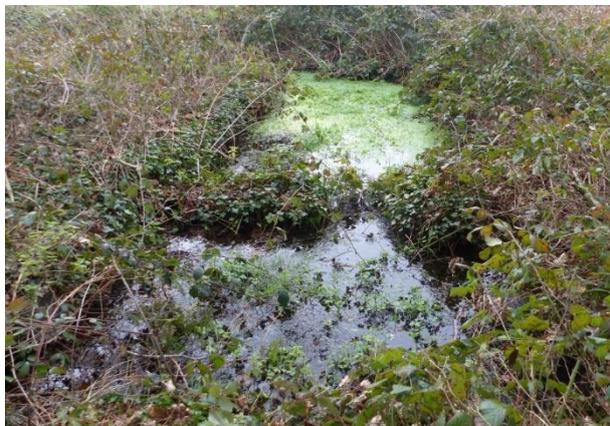
Figure 21 : Source du ruisseau du Questel (Ouest-Am')

Il correspond à la source du ruisseau du Questel, c'est un ancien lavoir en eau, avec un écoulement juste en aval, particulièrement envasé. Il est situé sur une parcelle privée en dehors des emprises du projet. Il ne sera pas impacté par le projet.

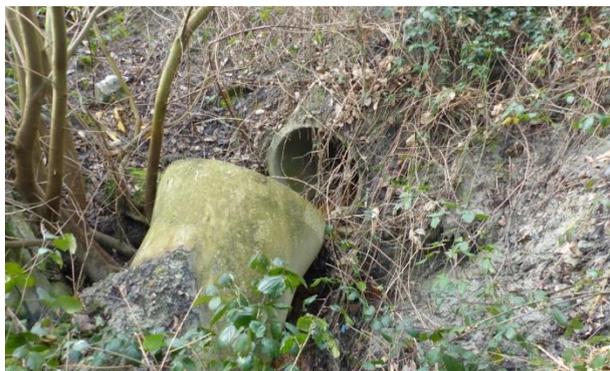
Figure 22 : Exutoire de la buse Ø800 (Ouest-Am')

Cet ouvrage alimente le ruisseau du Questel avec les eaux pluviales du bassin versant sud du bourg de Melgven, qui capte une surface de 19,8 ha (source : Artelia 2014). Sans équipement de rétention, les à-coups hydrauliques sont importants et récurrents. L'exutoire de ce busage est déchaussé. Il se situe à environ 100 m en aval du lavoir.

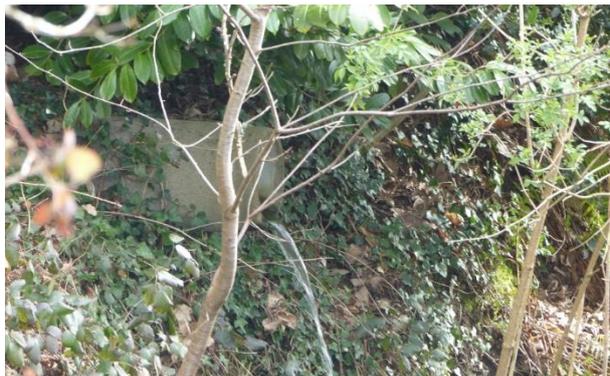
Figure 23 : Buse Ø300 du BV Nord alimentant le ruisseau (Ouest-Am')

Ce réseau capte les eaux pluviales venant depuis le nord du site. Ces écoulement issus des lotissements du secteur Nord Est de la commune sont tamponnés par des ouvrages avant transit par un réseau 300 mm. Ce réseau se jette dans le ruisseau du Questel. L'exutoire est perché à environ 2m au-dessus du radier actuel du Questel.

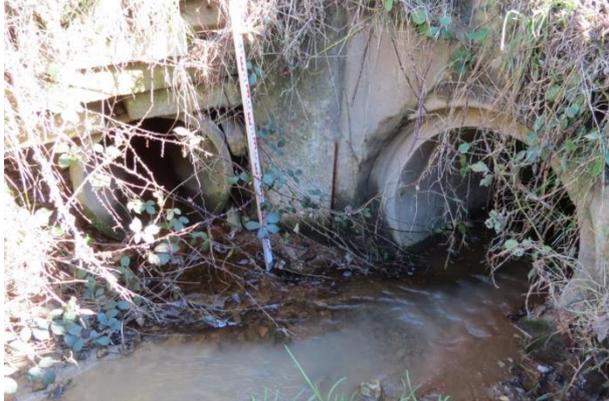
Figure 24 : Buse (à droite de l'image) sous voie d'exploitation existante (Ouest-Am')

Cette buse est située sous le chemin d'accès à l'ancienne lagune, elle reçoit également un écoulement provenant du boisement au nord-est du site. Le ruisseau ressort ensuite de l'autre côté du chemin, longeant le boisement jusqu'au busage situé sous la digue de la lagune.

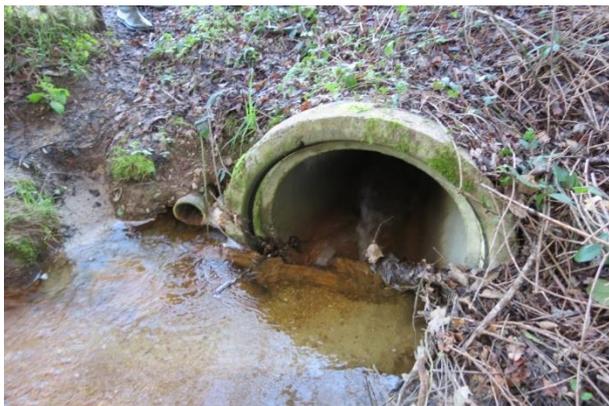
Figure 25: Entrée de la buse au sud de la lagune (Ouest-Am')

Le ruisseau du Questel est de nouveau busé au sud du bassin de lagunage, avant de retrouver un écoulement en surface libre, pour suivre son cours, jusqu'à son exutoire dans le Moros, environ 500m en aval.

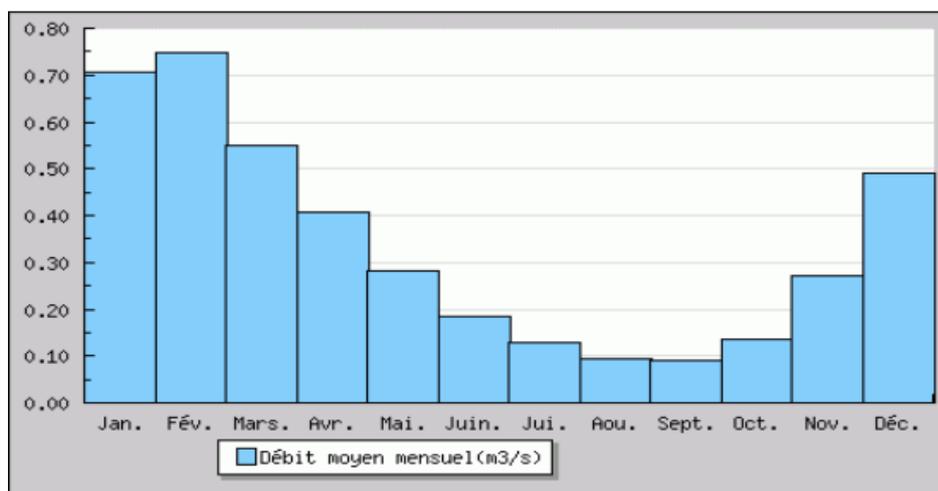
Figure 26 : Débits mensuels à la station du Moros D22 (Banque Hydro)

La banque HYDRO donne les débits sur le MOROS en aval de la D22. Le Bassin versant atteint 20,1 km² sur cette station. Le module est de 338 l/s.

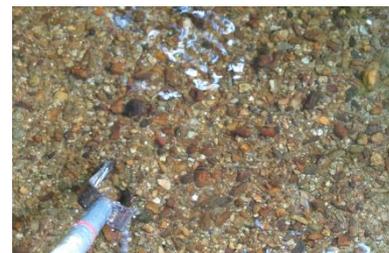
Figure 32 : Désordres hydrogéomorphologiques - segment 3 (Ouest-Am')

Les principaux dysfonctionnements observés sont localisés sur le segment fortement érodé en amont du site, avec une érosion et une incision forte entraînant la disparition du matelas alluvial ainsi que l'encaissement du lit mineur (avec des berges supérieures à 3m de hauteur).

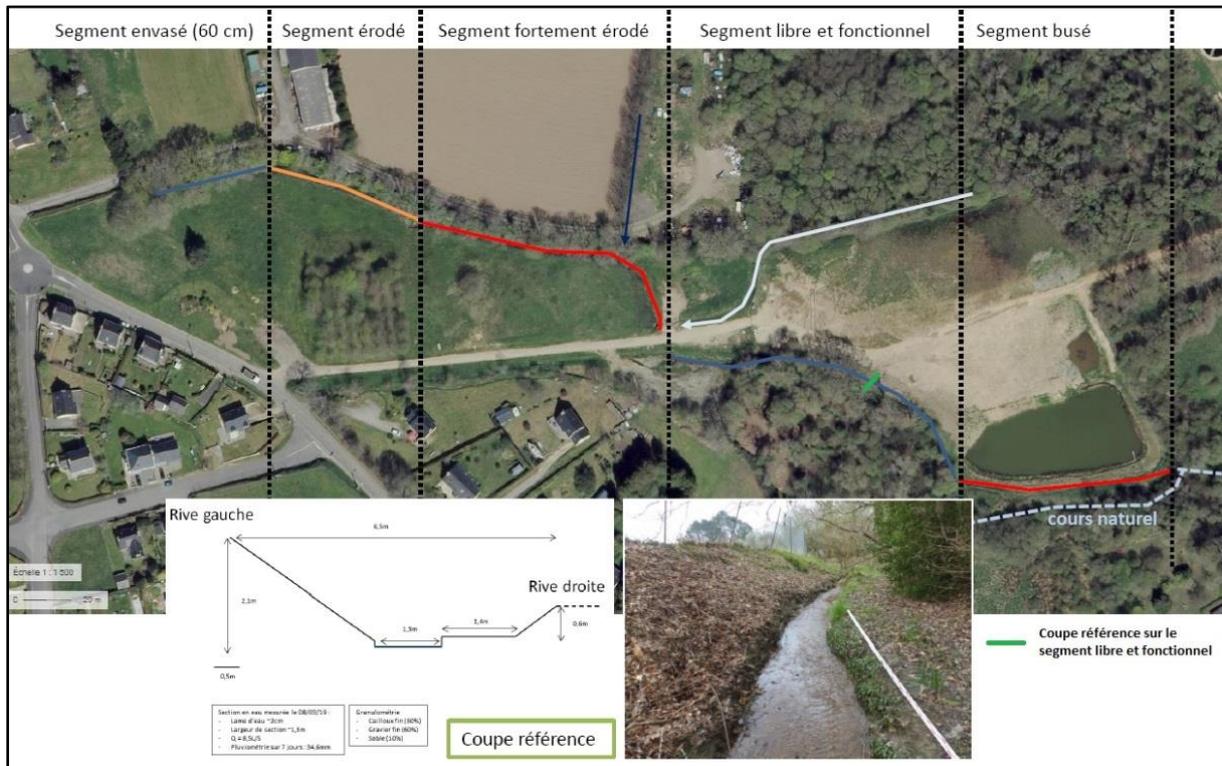
Figure 31 : Caractérisation géomorphologique simplifiée du Questel (Ouest-Am')

Moins de 30 % des écoulements sont considérés comme proche d'un état de référence naturel sur le plan géomorphologique (naturalité des écoulements, substrats et berges), néanmoins, la « conformité » du gabarit hydraulique reste plus que mitigée.

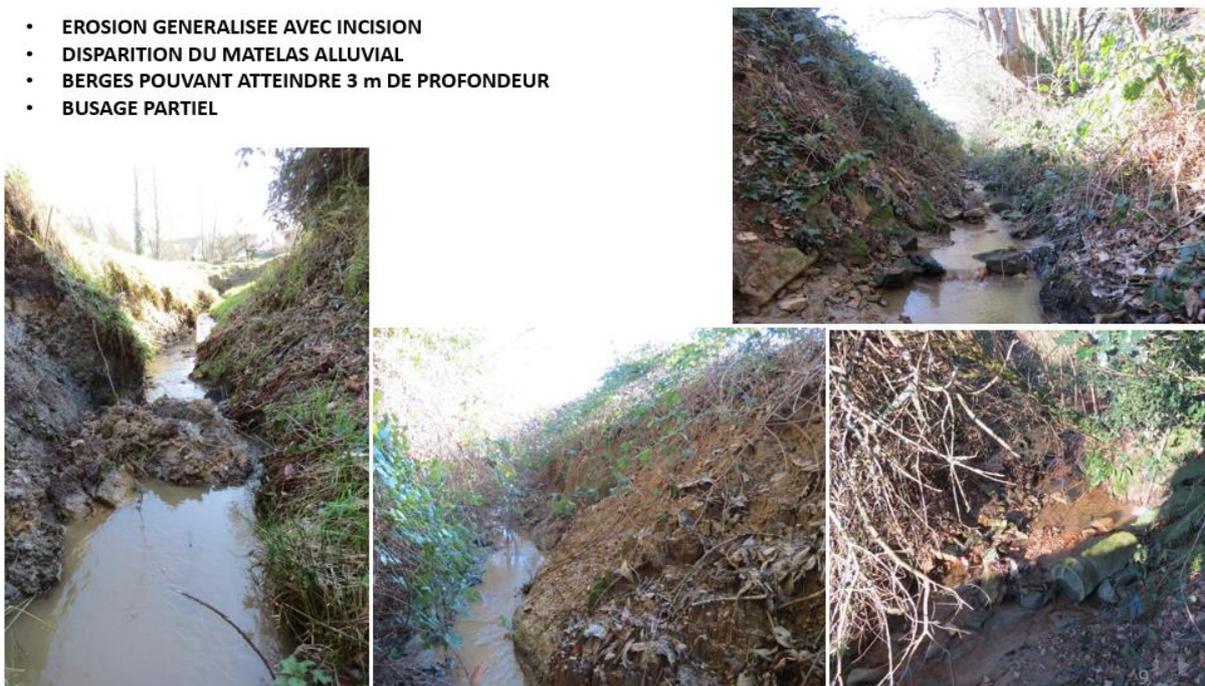
- **EROSION GENERALISEE AVEC INCISION**
- **DISPARITION DU MATELAS ALLUVIAL**
- **BERGES POUVANT ATTEINDRE 3 m DE PROFONDEUR**
- **BUSAGE PARTIEL**

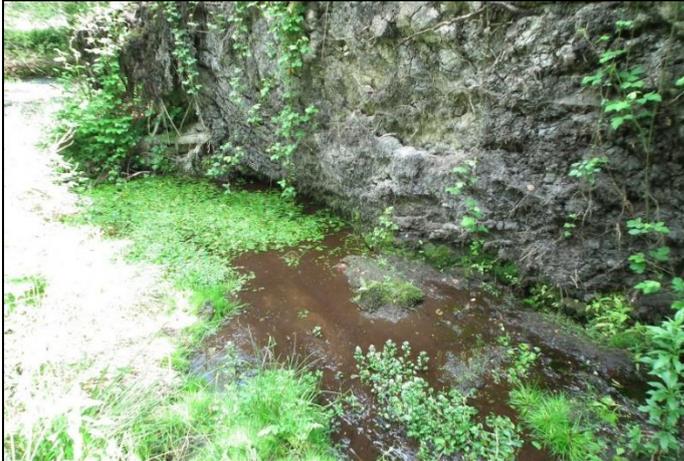
Figure 39: Herbier à *Potamogeton polygonifolius* (Ouest-Am')

Une dépression inondée s'est formée à l'occasion de la chute d'un arbre et l'arrachage de son système racinaire dans la saulaie au Sud du site d'étude. Un herbier à Potamot à feuilles de Renouée (*Potamogeton polygonifolius*) s'y est formée. Ce Potamot forme un tapis de feuilles à la surface de l'eau de quelques mètres carrés. Cette formation végétale des eaux peu profondes oligotrophes est accompagnée de Callitriches (*Callitriche stagnalis*) et Joncs (*Juncus bufonius*) en bordure. Au vu de la surface limitée de l'habitat, il est représenté sous la forme d'un élément ponctuel dans le cadre de la cartographie.

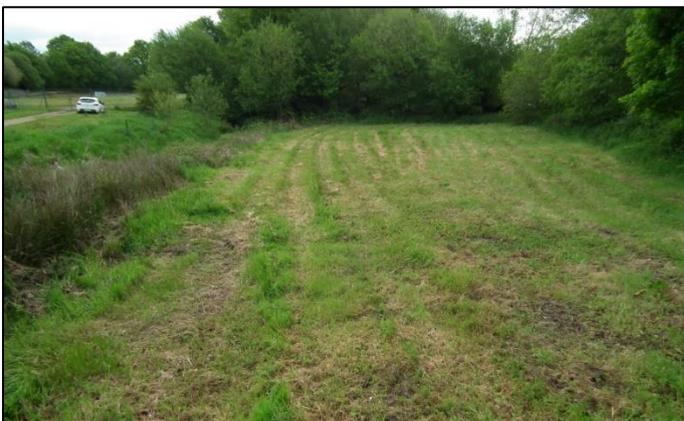
Figure 40: Prairie humide (fauchée) (Ouest-Am')

Des prairies humides sont localisées au sein du site d'étude : à l'Ouest au niveau d'un saule, en bordure du ruisseau et au Nord du bassin dans la partie Est. La prairie humide à l'Ouest au niveau d'un saule se trouve sur une zone légèrement dépressionnaire. La nature du sol (remblais potentiellement imperméable) et une fuite possible d'une canalisation à cet endroit peut expliquer l'hygromorphie. La prairie humide en bordure de cours d'eau est a priori une zone humide naturelle (sol non ou peu remanié à part au niveau du cours d'eau). Pour la prairie humide à l'Est c'est probablement un sol imperméable (remblais) qui a favorisé le développement d'une flore hygrophile. La flore est banale et assez peu diversifiée (Voir Annexe 2).

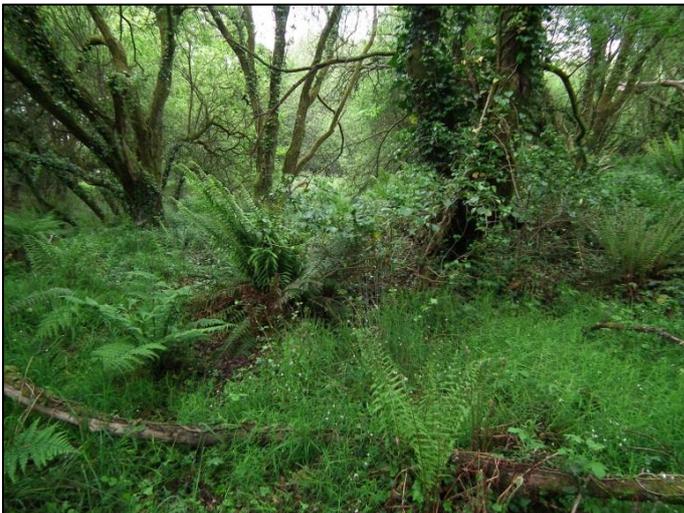
Figure 42: Saulaie marécageuse (faciès à fougères) (Ouest-Am')

Les saulaies représentent la majorité des surfaces boisées du site. Ces boisements sont communs en zone humide. Ils sont inondés en hiver et la strate herbacée est bien représentée en espèces de mégaphorbiaies voir roselières. A noter un beau faciès à fougères dans la partie Nord (cf. Relevé). Ces saulaies ne sont pas un habitat patrimonial mais présentent l'intérêt d'être globalement en bon état.

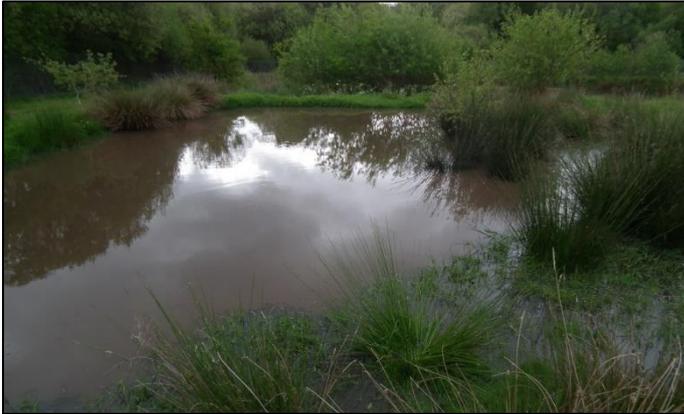
Figure 43 : Mare eutrophe (Ouest-Am')

Une mare se situe au-dessus du bassin dans la partie Est du site d'étude. L'eau y est turbide (présence de ragondin) et aucun herbier n'est à signaler.

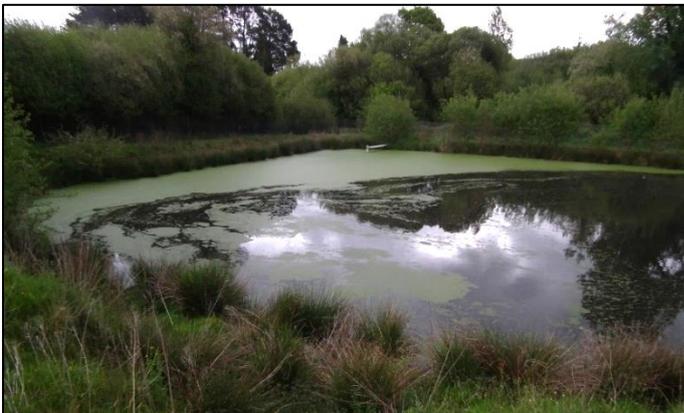
Figure 44: Bassin recouvert de Lentilles d'eau (*Lemna minuta*) (Ouest-Am')

Le bassin au Sud-Est du site est en partie recouvert par des Lentilles d'eau, ici *Lemna minuta*. Il s'agit d'une espèce invasive qui s'est particulièrement bien développée dans le bassin.

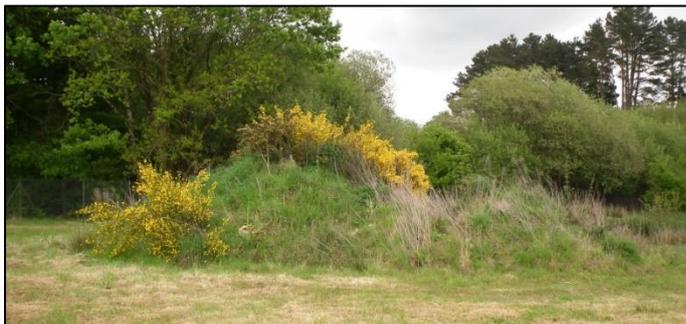
Figure 49: Butte de remblais enfrichée (Ouest-Am')

Une petite zone en friche a été distinguée à l'Est. Il s'agit d'une petite butte de remblais colonisée par la végétation.

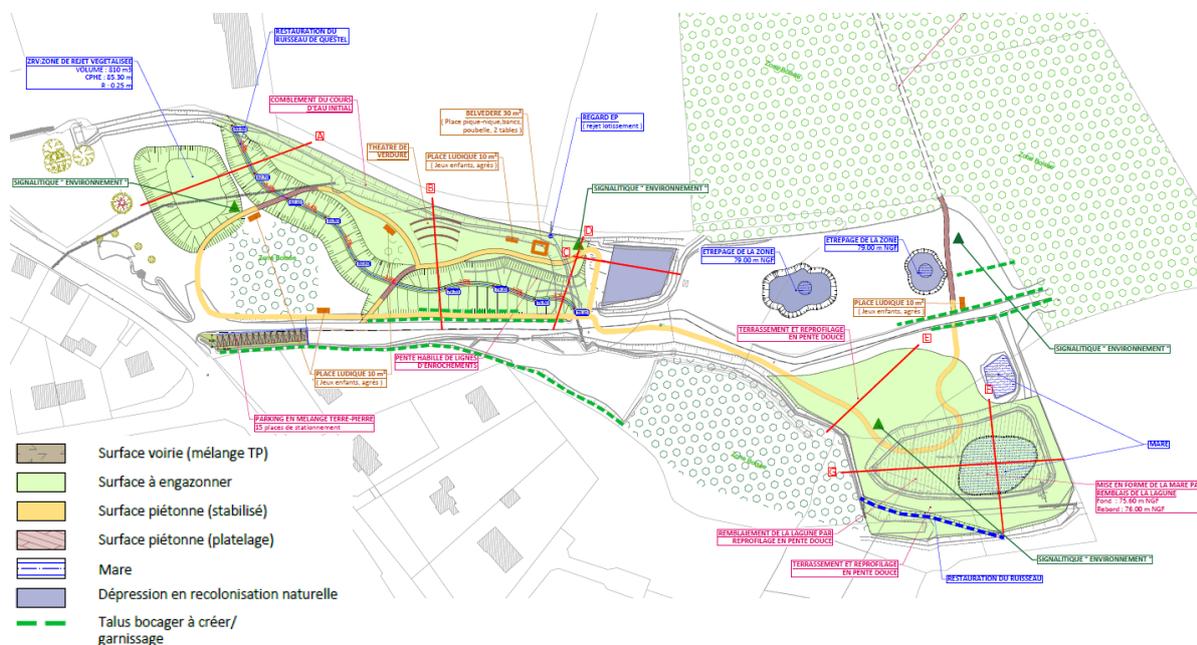
Figure 65 : Plan masse du scénario II (Ouest Am)

Le scénario 2 a été validé en COmité de PILotage, le 24 avril 2019 sur un budget de 270 000 € HT. Ce scénario présente différents avantages :

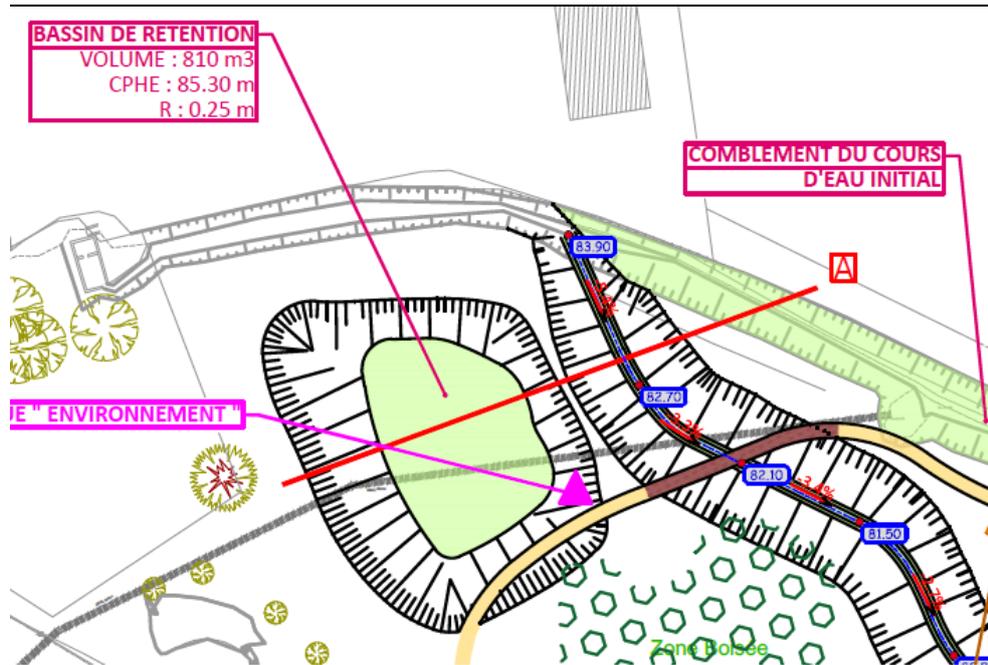
Figure 66 : Projet de la ZRV (Ouest-Am')

- La mise en place en amont du ruisseau restauré d'une zone humide d'infiltration, de décantation et de rétention des eaux pluviales collectées, pour lisser les débits restitués dans le ruisseau restauré et limiter la charge en MeS en aval (et pollutions associées) en particulier durant les épisodes pluvieux ;
