SAS YVES LE PAPE ET FILS

PROJET D'EXTENSION DE LA CARRIÈRE LIEU-DIT *KERVEN AR BREN* À PLUGUFFAN (29)

***Note complémentaire au dossier de demande d'autorisation
environnementale au titre des ICPE***

***en réponse à l'avis de la MRAe n°2021-008876 du 26 mai 2021
et au rapport de l'inspection des installations classées du
13 août 2021***

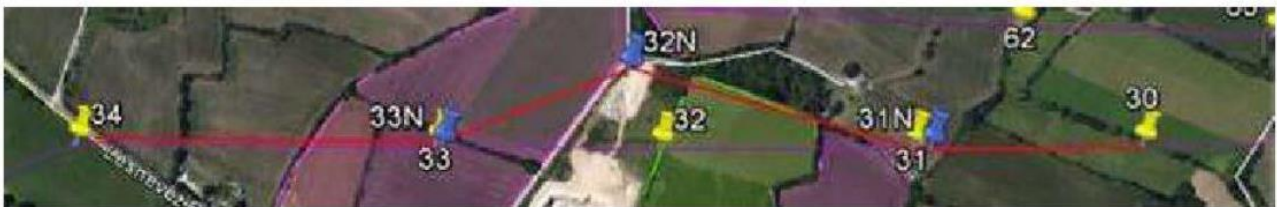
Illustration 1 : Solution retenue pour la modification du tracé de la ligne électrique (source : RTE)

Les points bleus représentent la localisation future des poteaux électriques / Les points jaunes représentent la localisation actuelle des poteaux électriques

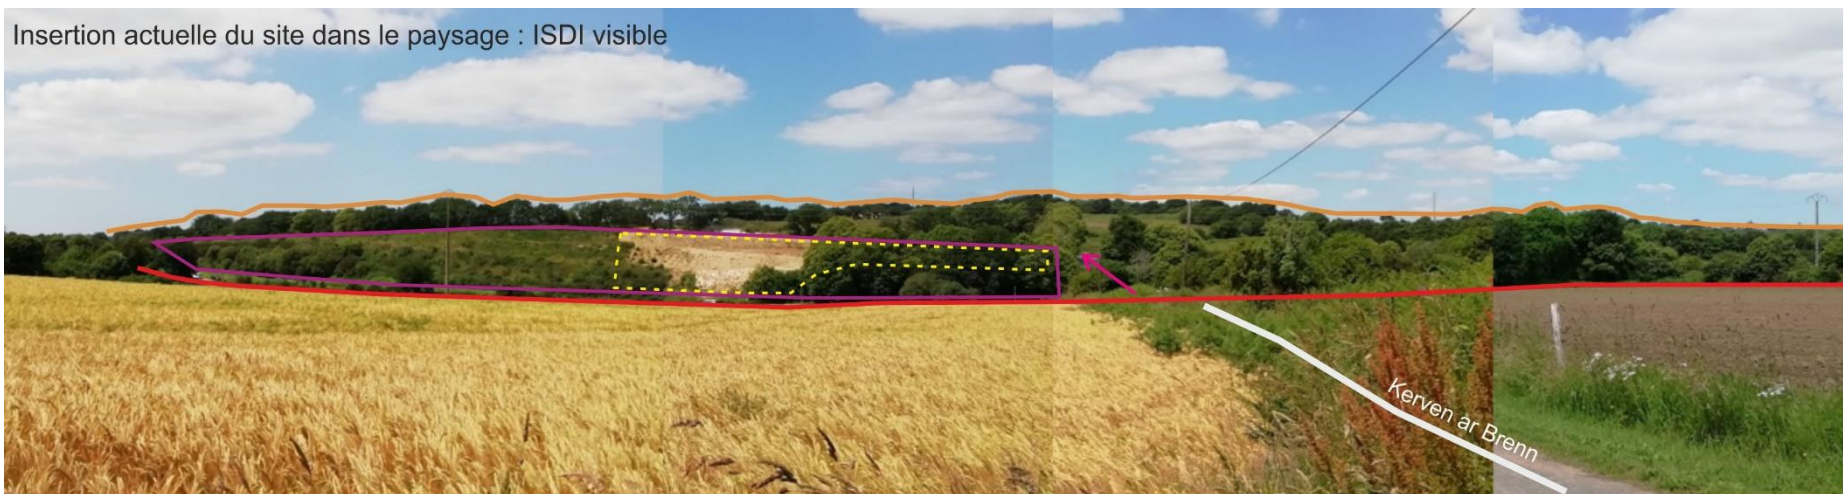
Illustration 2 : Présentation des photomontages (site actuel et futur (phase 5))

- D784
- Entrée de l'installation
- Ligne de crête
- Limite du site visible
- ISDI visible en cours d'exploitation

- Extension carrière
- Partie Est de l'ISDI
- Partie Ouest de l'ISDI remise en état

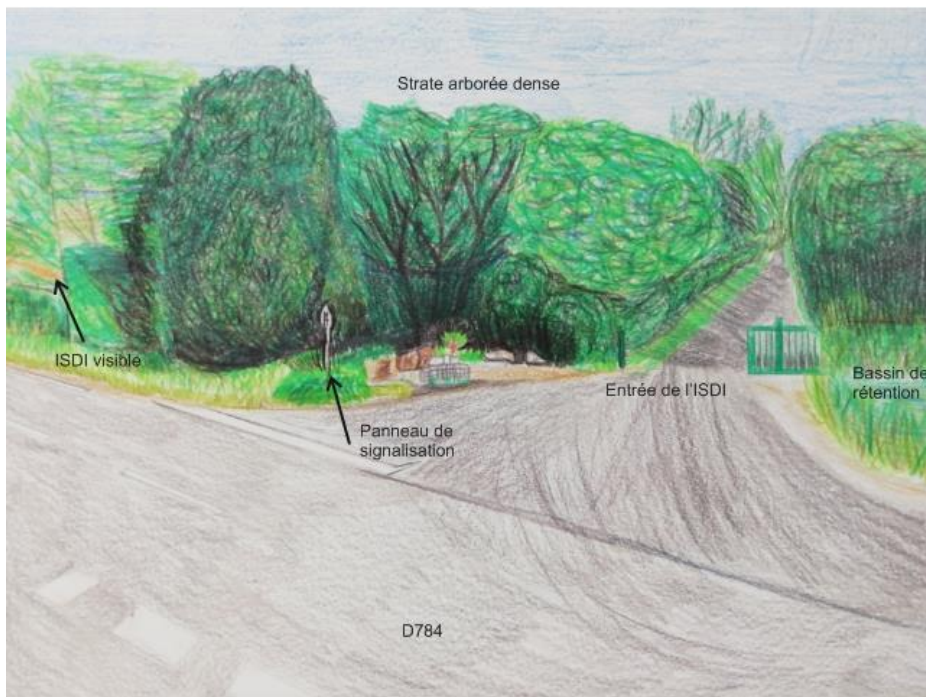
Illustration 3 : Croquis réalisés depuis la RD784 (source : Inovadia)

Globalement, la topographie et la végétation du secteur rendent l'intervisibilité du site très difficile.

Du fait de la topographie et de la végétation en place située en limite Sud qui sera maintenue tout au long de l'exploitation du site (afin de limiter l'intervisibilité durant la phase d'exploitation), l'intervisibilité du futur plan d'eau avec la RD 784 est inenvisageable (cf. croquis précédents).

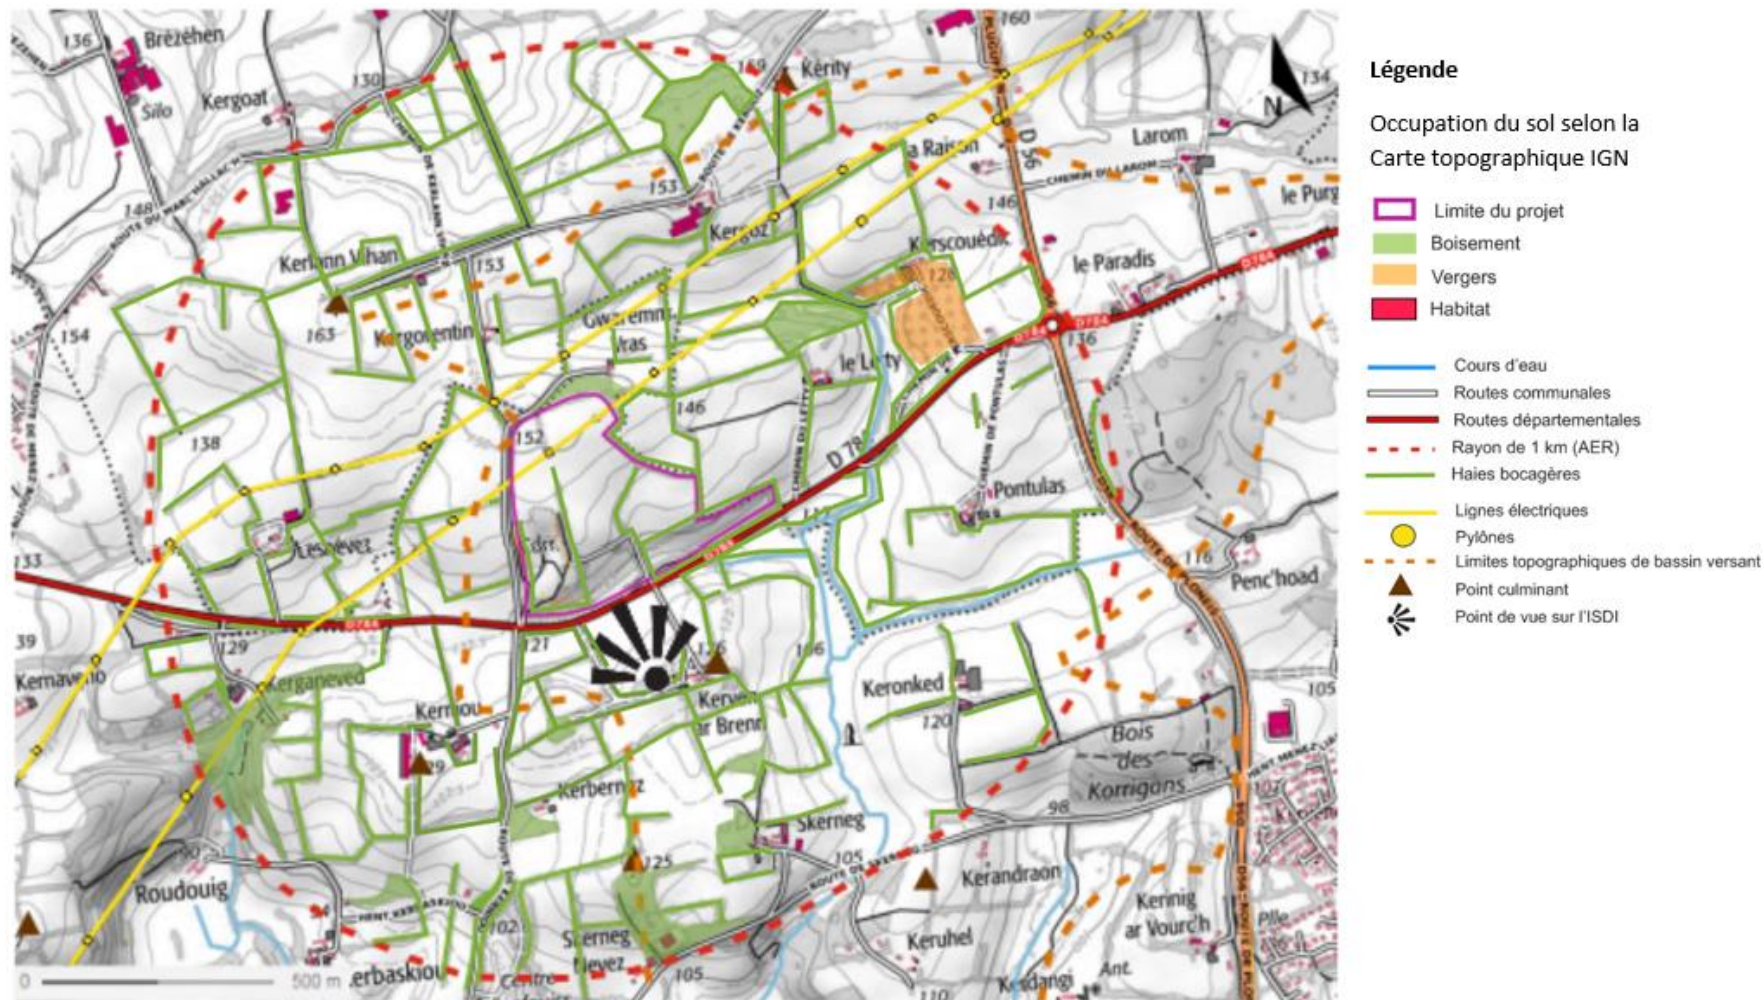
Illustration 4 : Paysage et ses composants autour du site de Kerven ar Bren (source : Géoportail)

Pour compléter, une analyse du paysage et de ses composantes a également été réalisée dans un rayon d'un kilomètre autour du site d'exploitation de *Kerven ar Bren*. Cette analyse permet de mettre en évidence une forte densité de haies bocagères. Le point de vue de la réalisation du photomontage (« point de vue sur l'ISDI ») est aussi indiqué sur la cartographie ci-après.

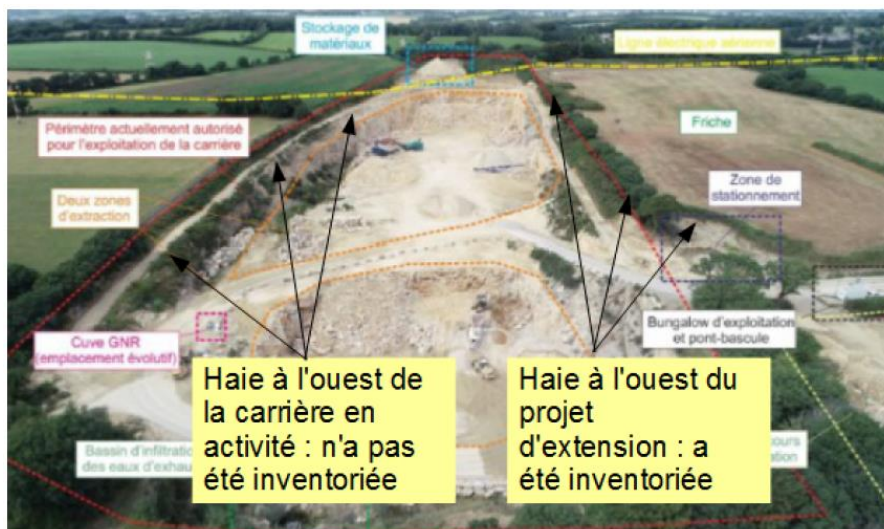
Illustration 7 : Précision sur les haies inventoriées

En revanche, la haie située à l'Ouest de l'excavation actuelle (et qui sépare la carrière actuelle de la petite route de *Gwaremm vras*) n'a en effet pas été inventoriée car elle n'est pas concernée par la future extension de la carrière. Elle apparaît donc peu soumise aux incidences possibles de l'extension de la carrière. (Les espèces qui y sont potentiellement présentes sont déjà soumises aux contraintes d'exploitation ; l'extension de l'exploitation ne peut donc leur être autrement préjudiciable.)

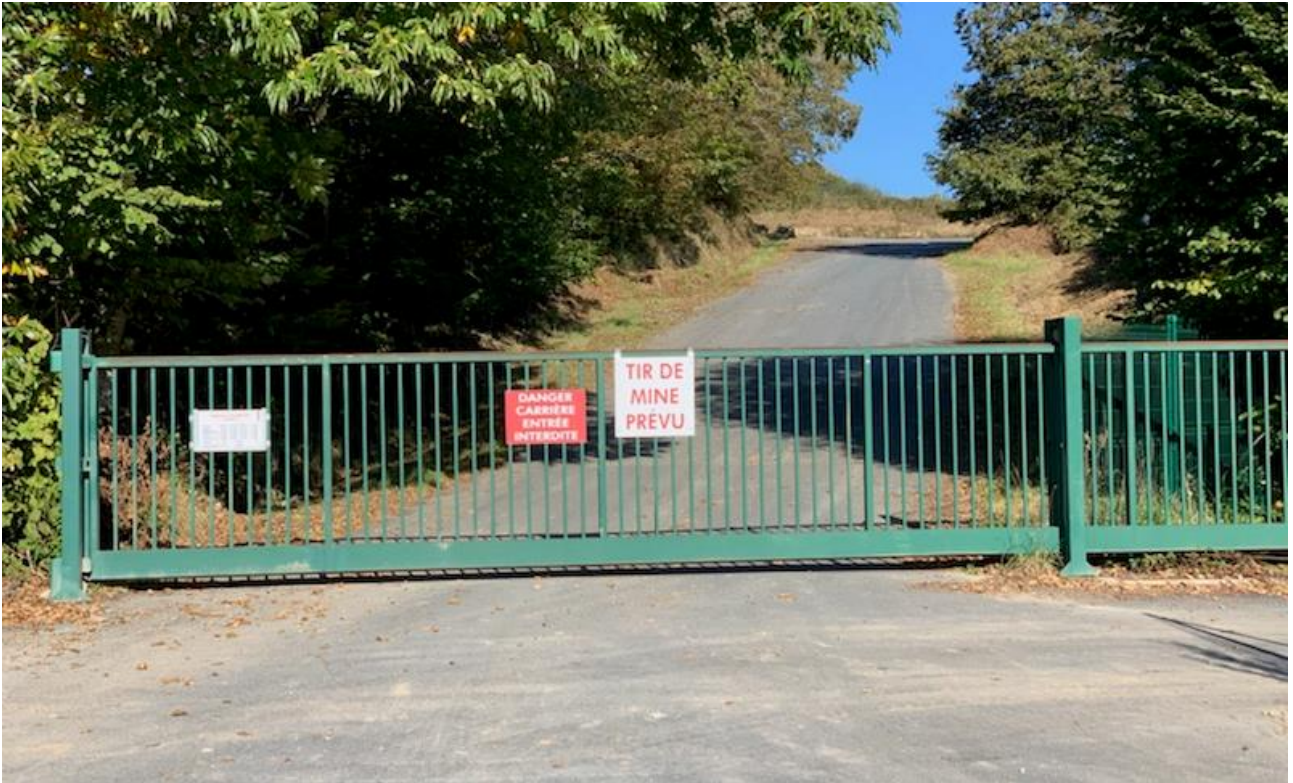
Photographie 2 : Panneau « tir de mine prévu » (source : société YVES LE PAPE ET FILS)

De plus, un panneau « tir de mine prévu » est placé à l'entrée du site lors de chaque opération de tir de mine.

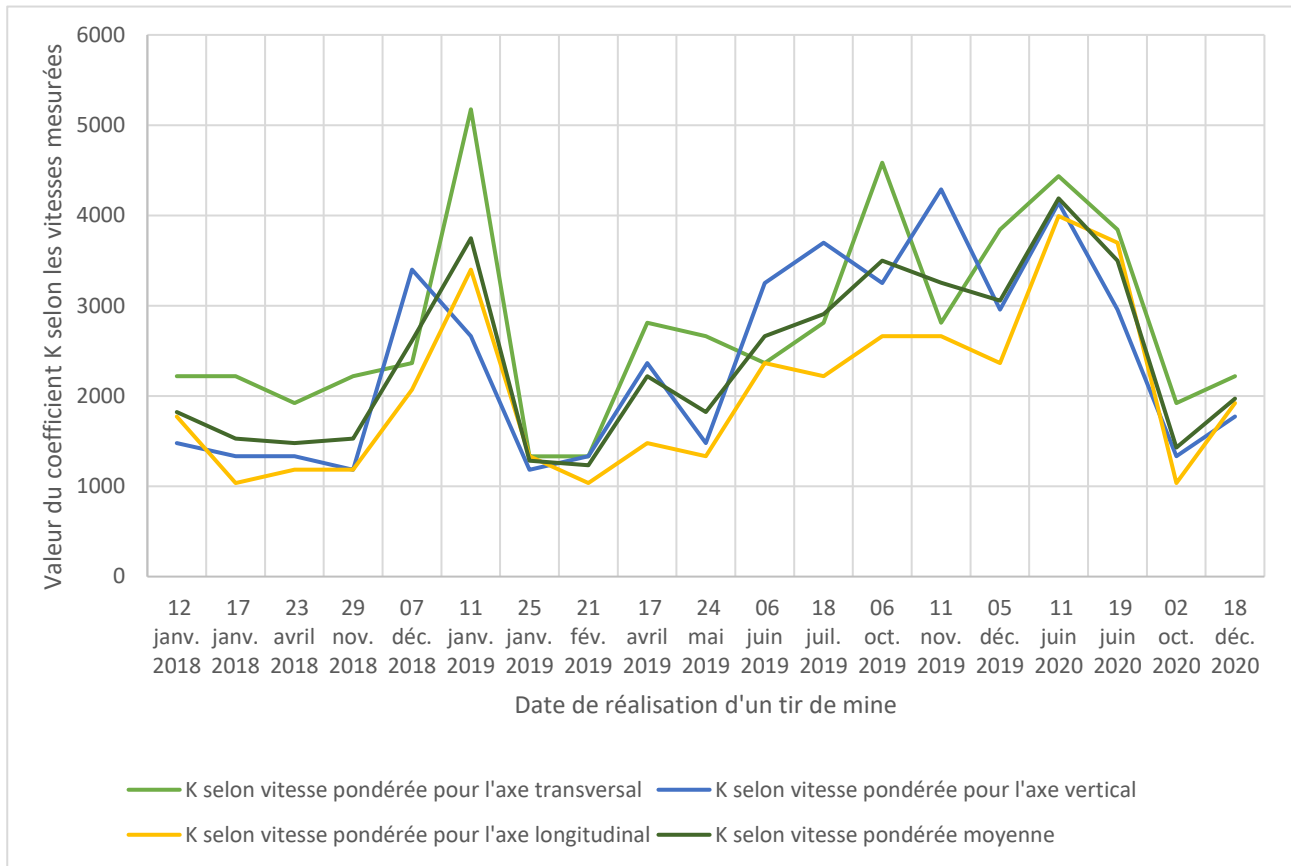
Illustration 11 : Valeurs du coefficient K obtenues selon les vitesses mesurées lors des tirs de mine

La valeur moyenne du coefficient K obtenue est de 2 400. La valeur utilisée dans l'étude d'impact est majorante (2 500).

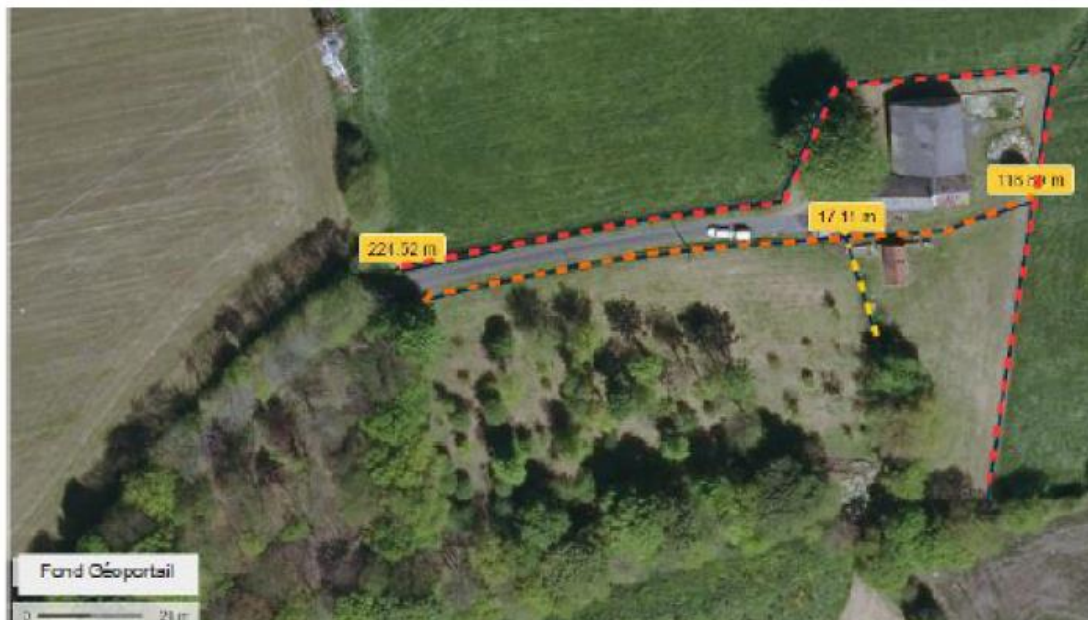
Illustration 13 : Localisation des haies qui seront installées au Nord du projet

- reconstituer ou d'y compléter la trame bocagère aujourd'hui défectueuse ;
- servir de tampon par rapport aux cultures intensives (notamment vis-à-vis des bosquets voisins) pour les haies qui jouxtent les parcelles cultivées.

Le linéaire de haies-talus transféré au Sud-Ouest, au niveau de l'ISDI en cours d'exploitation (qui sera terminée avant ce transfert) se retrouvera sur l'emplacement d'une ancienne haie sur talus (d'après la photographie aérienne de 1952), ce qui permettra d'en reconstituer le linéaire.

Les linéaires de haies-talus transféré au Sud de la RD784 se retrouveront sur des bordures de parcelles qui n'ont actuellement pas de haies sur talus. Cela permettra à ce niveau de conforter une zone identifiée comme réservoir biologique au PLU de Pluguffan et comme zone de continuité régionale essentielle aux mammifères

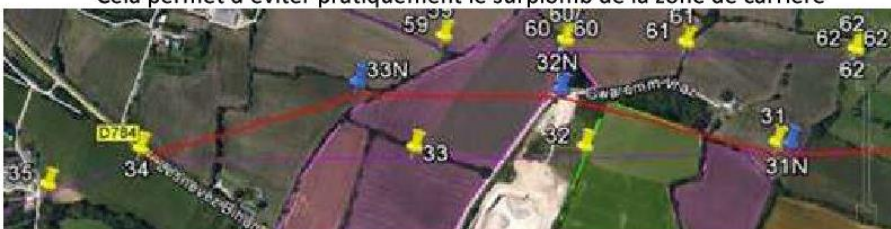
- 4 Nous nous interrogeons sur la zone possible d'extension Ouest (projet certain ? échéance ?) l'option serait de déplacer le support 33 avec la déviation de la ligne au nord par déplacement du support 32, nécessitant également le remplacement du support 31
Cela permet d'éviter pratiquement le surplomb de la zone de carrière

Toutes ces solutions sont dépendantes des contraintes des servitudes aéronautiques (en cours de collecte du règlement de la DGAC) et des contraintes d'autorisation d'implantation des supports dans les parcelles appartenant à d'autres propriétaires.

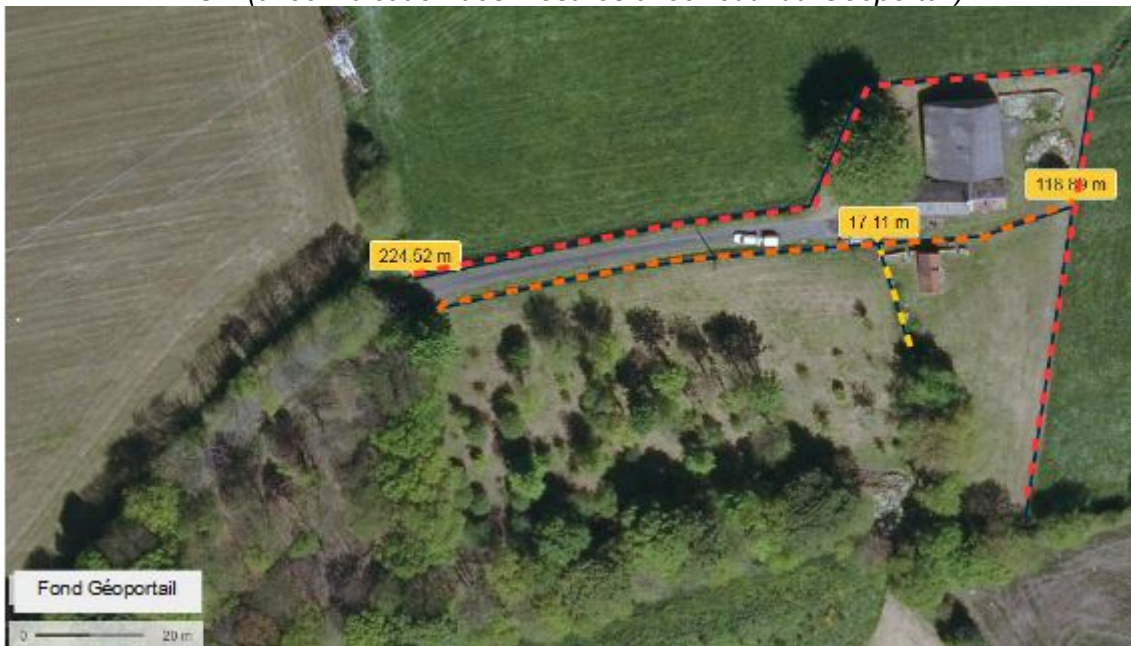
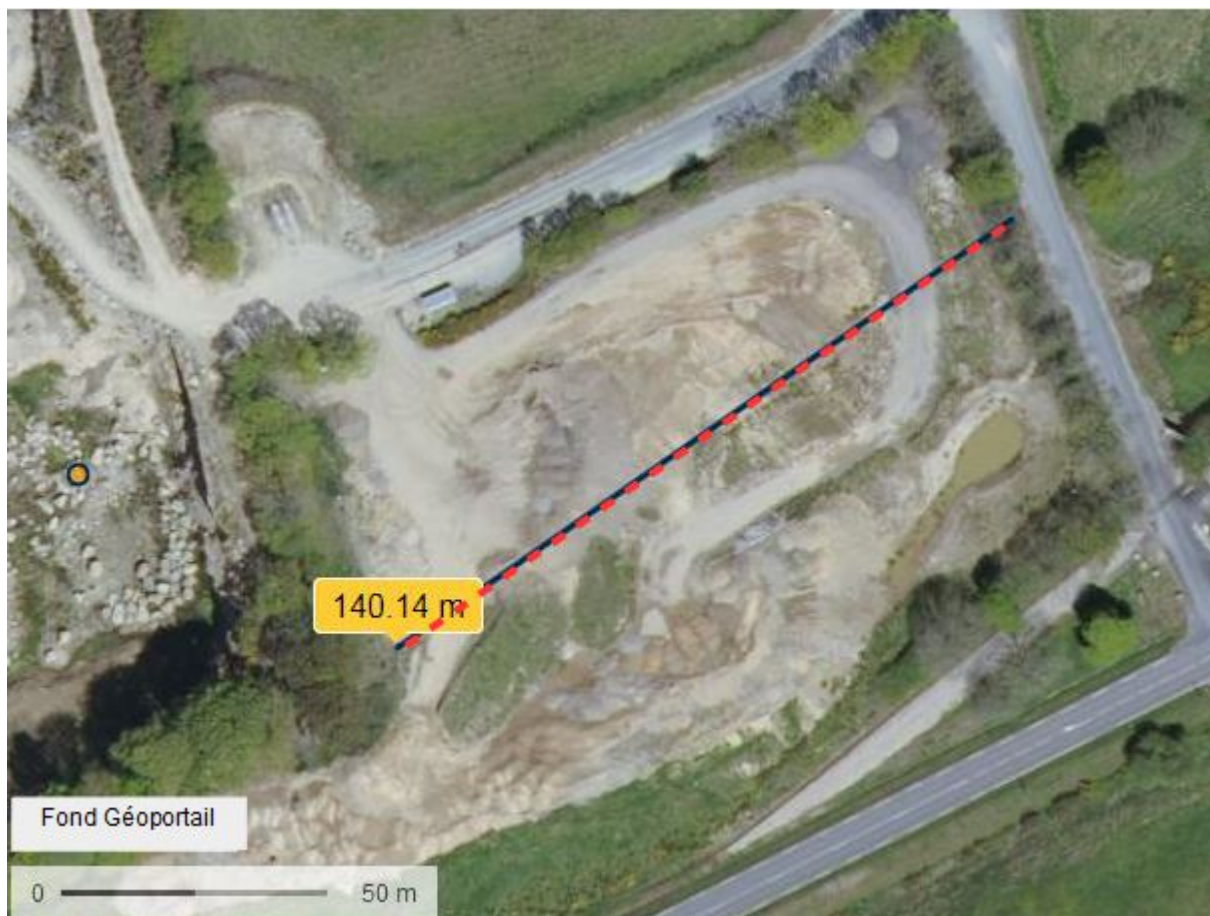
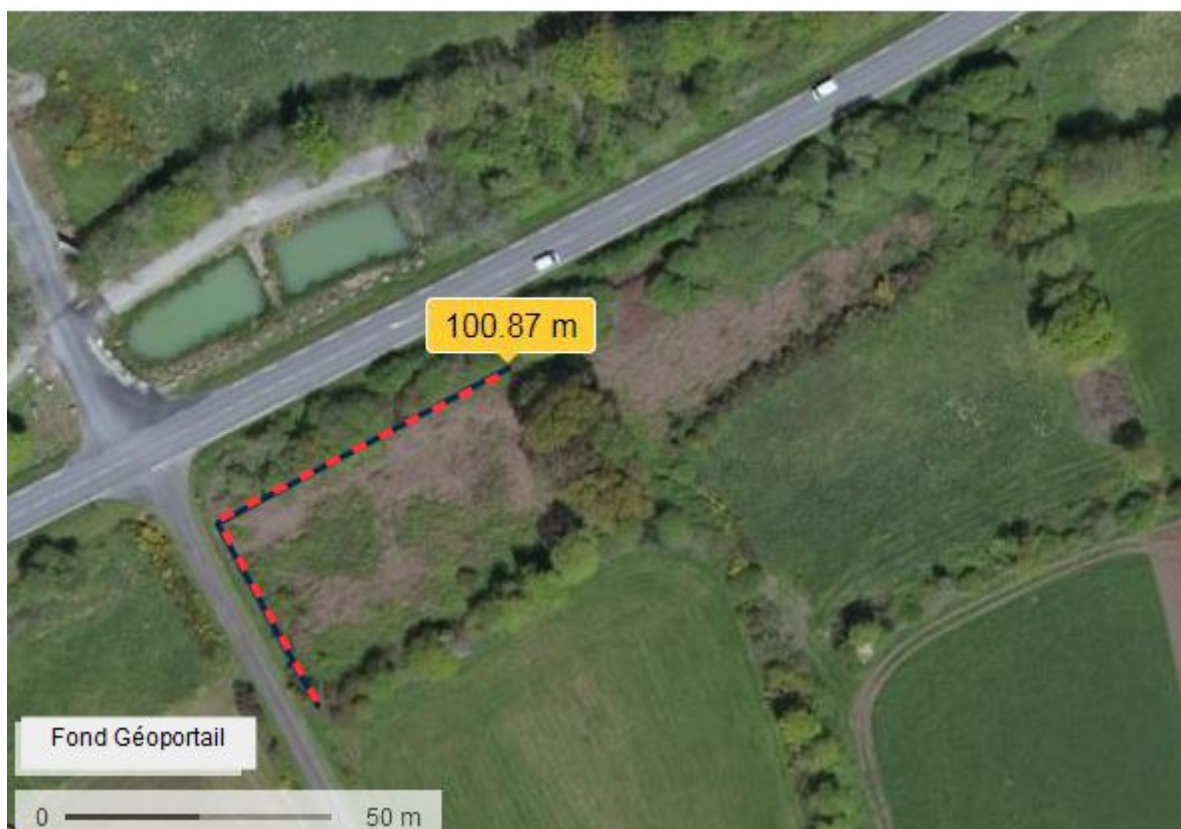
Cartographie de localisation des linéaires prévus de destination sur fond photographie aérienne de l'IGN (avec indication des mesures avec l'outil du Géoportail)

Il est donc proposé de transférer les ensembles haies sur talus, d'une part au nord (à Gwarenn vras) pour 360 mètres, et, d'autre part, au sud (à Kerven ar brenn en 2 localisations différentes) pour 240 mètres, soit un total de 600 mètres.

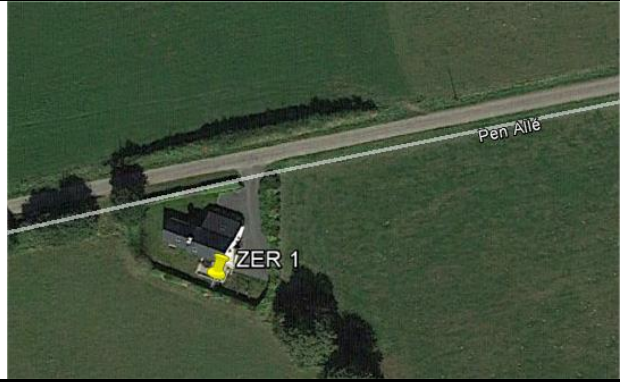
Point 1		Localisation : ZER 1	
Date début	23/06/2020 10h00

Date Fin	23/06/2019 13h00		
Opérateur	SLG		
Durée d'intégration	1 seconde		
Spectre	1/3		
N° sonomètre	Duo n°10131 (16)		
Justification du choix de l'emplacement	Riverain à proximité de la carrière

Une analyse en tiers d'octave du point ICPE Nord et de cette ZER nous permet d'exclure la responsabilité de la carrière pour cette tonalité marquée (débroussailleuse, tondeuse, pompe à chaleur, grillons... ?)

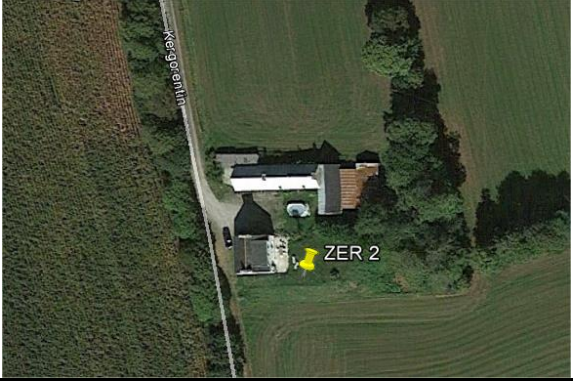
Point 2		Localisation : ZER 2	
Date début	23/06/2020 10h00

Date Fin	23/06/2019 13h00		
Opérateur	SLG		
Durée d'intégration	1 seconde		
Spectre	1/3		
N° sonomètre	Duo n°12425 (21)		
Justification du choix de l'emplacement	Riverain à proximité de la carrière

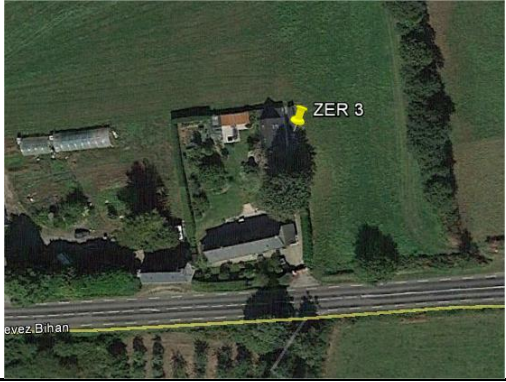
Point 3		Localisation : ZER 3	
Date début	23/06/2020 10h00

Date Fin	23/06/2019 13h00		
Opérateur	SLG		
Durée d'intégration	1 seconde		
Spectre	1/3		
N° sonomètre	Duo n°10135 (17)		
Justification du choix de l'emplacement	Riverain à proximité de la carrière, point définit dans l'AP

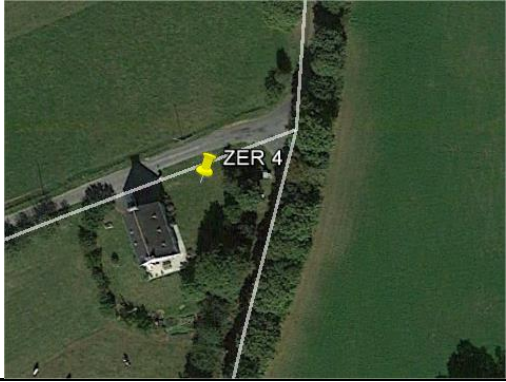
Point 4		Localisation : ZER 4	
Date début	23/06/2020 10h00

Date Fin	23/06/2019 13h00		
Opérateur	SLG		
Durée d'intégration	1 seconde		
Spectre	1/3		
N° sonomètre	Duo n°10944 (20)		
Justification du choix de l'emplacement	Riverain à proximité de la carrière, point définit dans l'AP

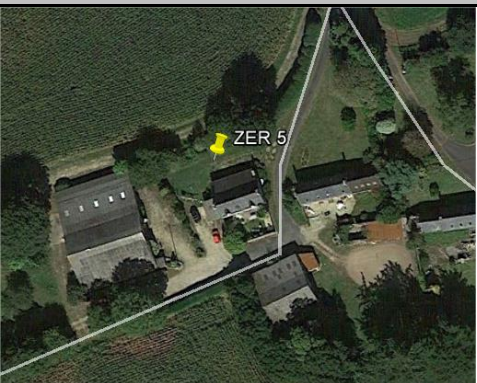
Point 5		Localisation : ZER 5	
Date début	23/06/2020 10h00

Date Fin	23/06/2019 13h00		
Opérateur	SLG		
Durée d'intégration	1 seconde		
Spectre	1/3		
N° sonomètre	Duo n°10538 (18)		
Justification du choix de l'emplacement	Riverain à proximité de la carrière

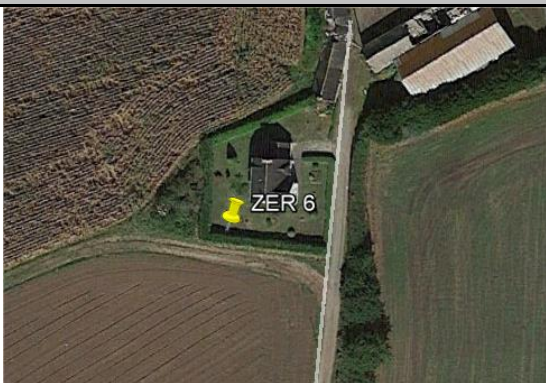
Point 6		Localisation : ZER 6	
Date début	23/06/2020 10h00

Date Fin	23/06/2019 13h00		
Opérateur	SLG		
Durée d'intégration	1 seconde		
Spectre	1/3		
N° sonomètre	Duo n°10201 (15)		
Justification du choix de l'emplacement	Riverain à proximité de la carrière

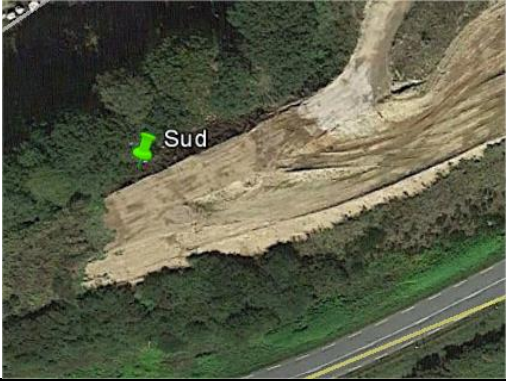
Point 7	Localisation : ICPE Sud	
Date début	23/06/2020 10h45

Date Fin	23/06/2019 12h00	
Opérateur	SLG	
Durée d'intégration	1 seconde	
Spectre	1/3	
N° sonomètre	Svan n°69531 (23)	
Justification du choix de l'emplacement	Limite d'exploitation

Fichier	Sud Svan23.CMG	
Lieu	SVAN23	
Type de données	Leq	
Pondération	A	
Début	23/06/20 10:18:32	
Fin	23/06/20 12:10:09	
	Leq	
Source	particulier	L50
	dB	dB
Diurne	57,2	53,9

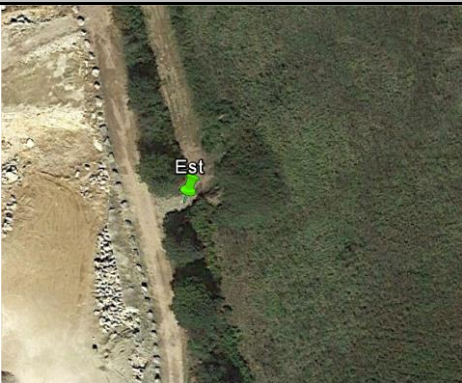
Point 8		Localisation : ICPE Est	
Date début	23/06/2020 10h45

Date Fin	23/06/2019 12h00		
Opérateur	SLG		
Durée d'intégration	1 seconde		
Spectre	1/3		
N° sonomètre	Svan n°69532 (24)		
Justification du choix de l'emplacement	Limite d'exploitation

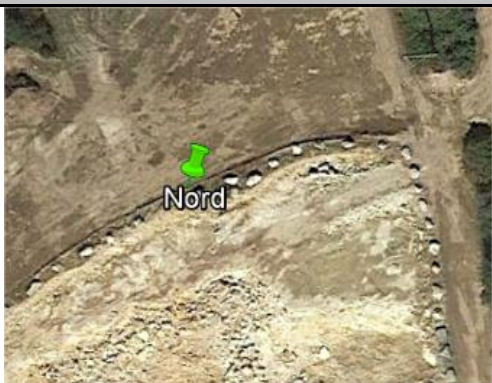
Point 9		Localisation : ICPE Nord	
Date début	23/06/2020 10h45

Fichier	Est Svan24.CMG	
Lieu	SVAN24	
Type de données	Leq	
Pondération	A	
Début	23/06/20 10:29:16	
Fin	23/06/20 11:56:45	
Source	Leq particulier	L50
	dB	dB
Diurne	58,2	56,8

Date Fin	23/06/2019 12h00		
Opérateur	SLG		
Durée d'intégration	1 seconde		
Spectre	1/3		
N° sonomètre	Svan n°69516 (22)		
Justification du choix de l'emplacement	Limite d'exploitation

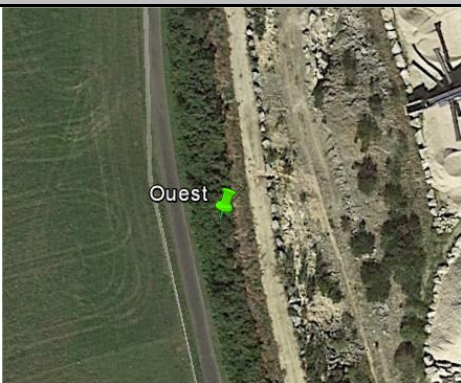
Point 10		Localisation : ICPE Ouest	
Date début	23/06/2020 10h45

Fichier	Nord Svan22.CMG	
Lieu	SVAN22	
Type de données	Leq	
Pondération	A	
Début	23/06/20 10:34:58	
Fin	23/06/20 11:59:41	
Source	Leq particulier dB	L50 dB
Diurne	51,3	50,1

Date Fin	23/06/2019 12h00		
Opérateur	SLG		
Durée d'intégration	1 seconde		
Spectre	1/3		
N° sonomètre	BK 2473274 (8)		
Justification du choix de l'emplacement	Limite d'exploitation
