-----  
Commune de  
**CARHAIX-PLOUGUER**  
-----

**Rapport du Commissaire Enquêteur**  
**relatant le déroulement de l'enquête et examinant les observations recueillies**

Par arrêté de Monsieur le Préfet du Finistère, en date du 13 novembre 2017, prescrivant l'ouverture d'une enquête publique relative à la demande d'autorisation d'exploiter, au titre de la législation sur les installations classées pour la protection de l'environnement, le pôle déchets implanté au lieu-dit « Kervoazou » à CARHAIX-PLOUGUER présentée par le SIRCOB.

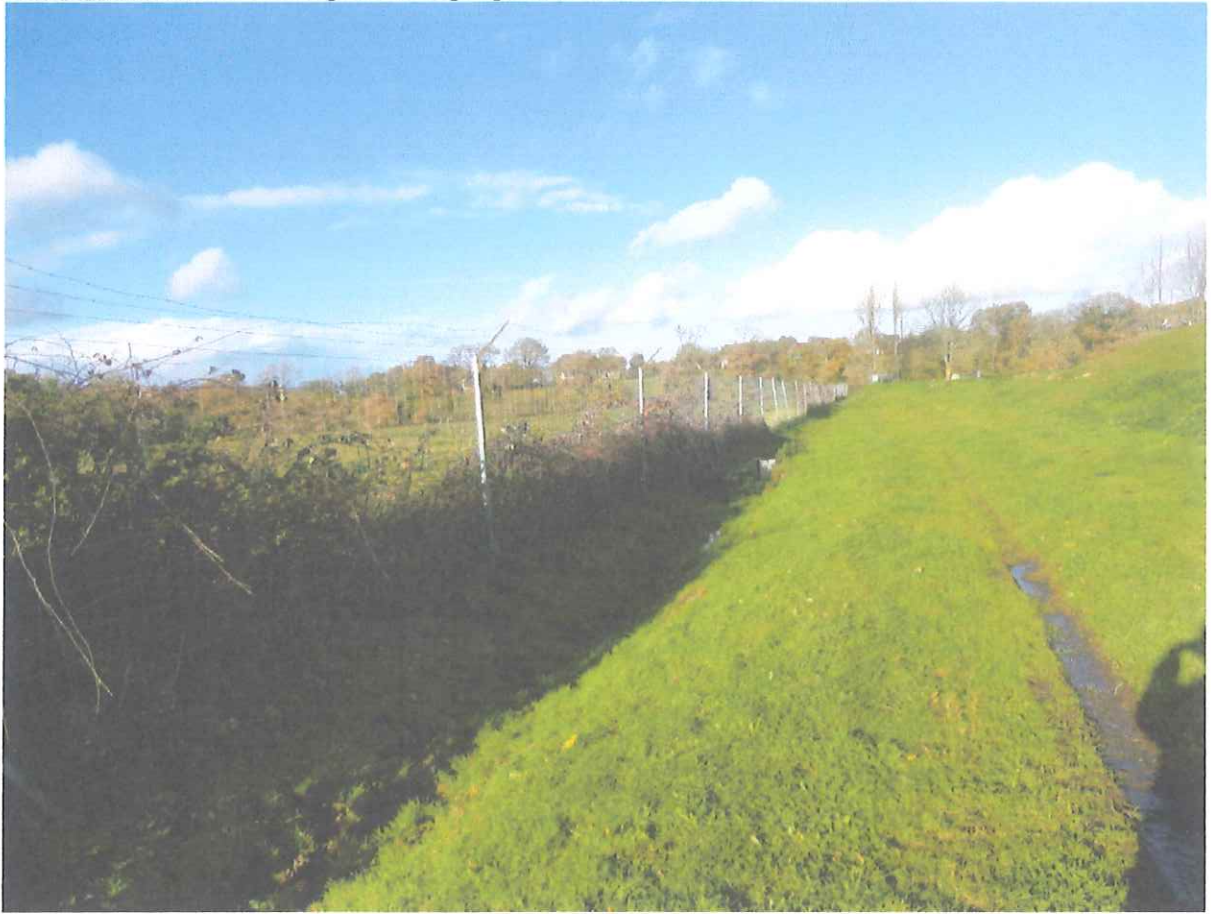
Fossé canalisant les eaux pluviales propres vers le ruisseau « Le Carbon »

Les eaux pluviales s'évacuent via le bassin tampon de 340 m<sup>3</sup> situé au Nord de l'usine d'incinération. A la sortie du bassin tampon elles s'écoulent vers « Le Carbon » par un fossé enherbé qui longe la clôture (photographies en annexe « B » du présent rapport).

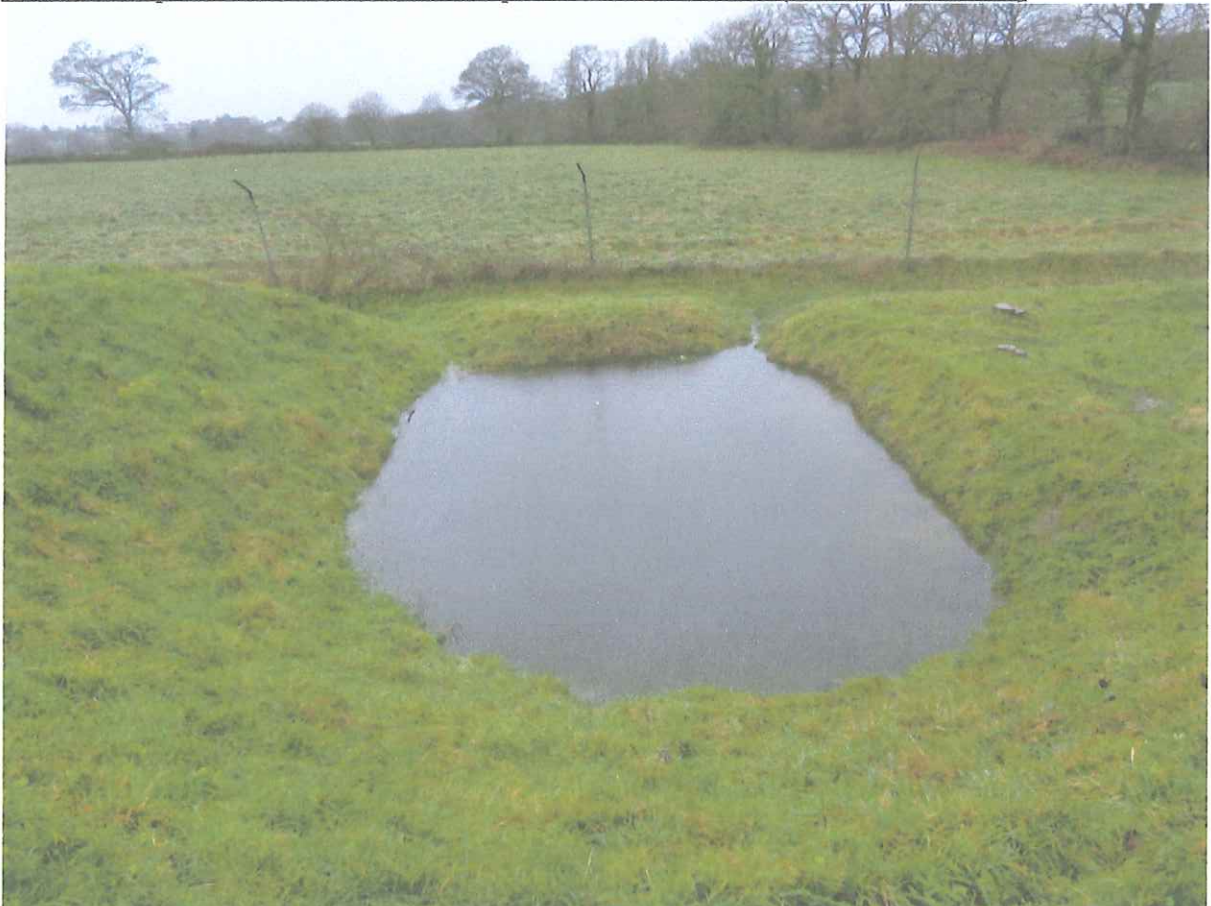
Point d'eau pour les animaux alimenté par le fossé ci-dessus (devra être comblé)

**NOTA** : Ce fossé alimente un point d'eau destiné à l'alimentation des animaux. Dans son mémoire en réponse, le pétitionnaire indique que ce point d'eau pourra être comblé et le fossé repris au droit de ce bassin.

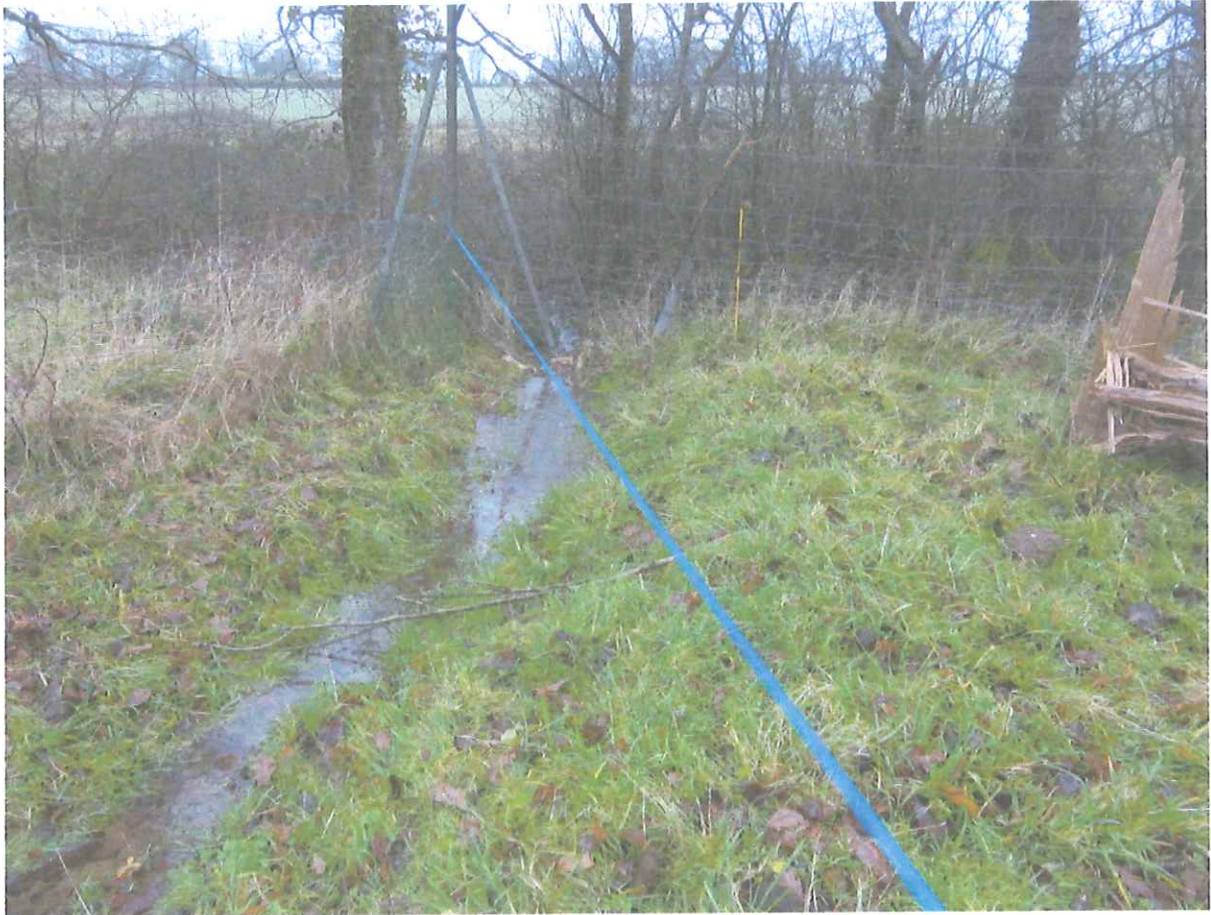
Exutoire des eaux pluviales propres dans « Le Carbon »

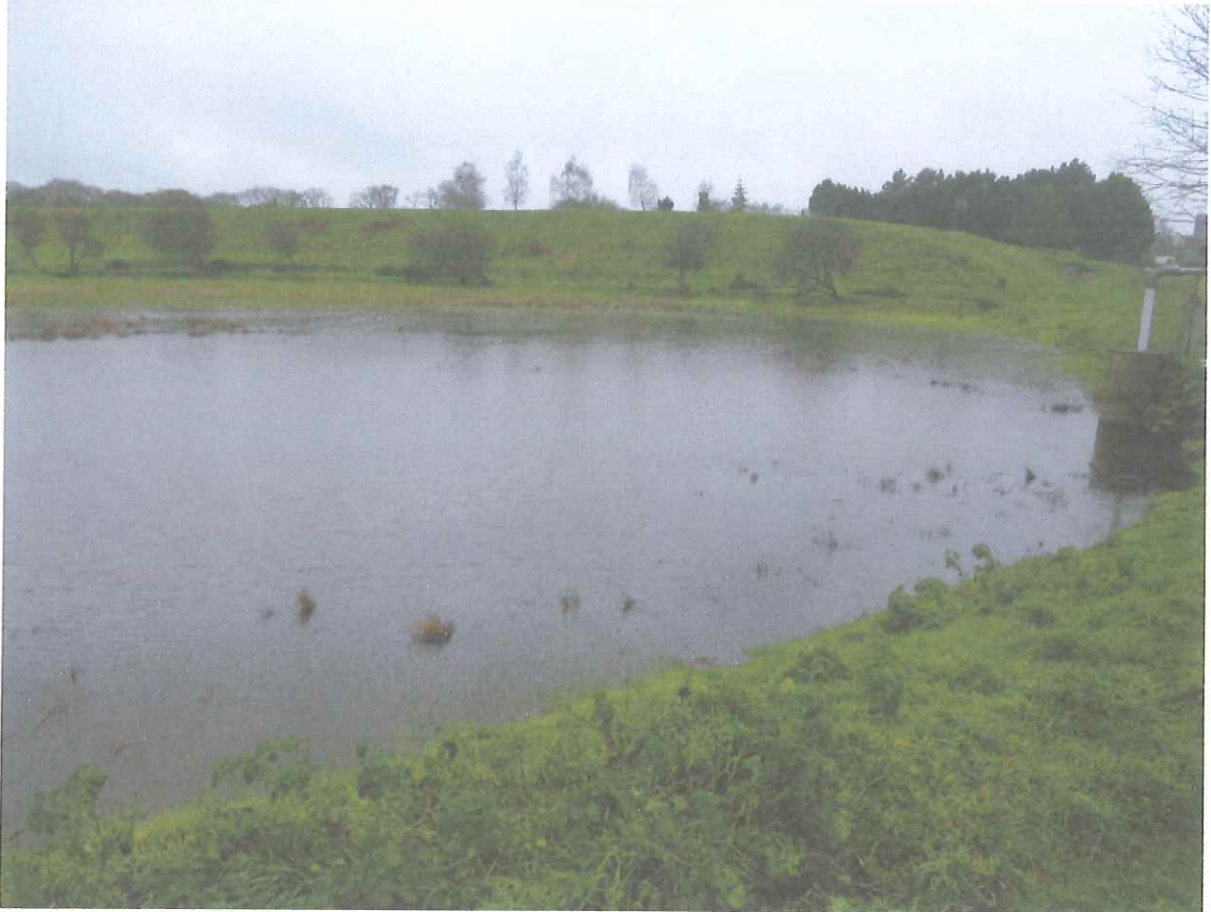
Bassin de gestion des eaux

Les eaux issues du bassin de gestion des eaux sont dirigées vers la station d'épuration ; les volumes sont suivis régulièrement (photographies en annexe « C » du présent rapport).

Selon le pétitionnaire ce bassin a été réalisé en 1983, le fond ainsi que les bords ont été recouverts d'argile. En 2004, ce bassin a été curé et de la terre argileuse rajoutée ponctuellement pour colmater d'éventuelles fissures. Le contrôle a été effectué visuellement.

Dans son mémoire en réponse, le pétitionnaire indique qu'un curage n'est pas envisagé actuellement, la capacité utile étant supérieure aux besoins de stockage des eaux. Les pompes sont en mode automatique et les eaux sont rejetées à la station d'épuration lorsque la hauteur de pompage est atteinte.

NOTA : Lors de ma permanence du 21 décembre 2017 une personne m'a indiqué avoir remarqué que l'eau du bassin de gestion s'écoulait suite à une fuite vers le ruisseau « Le Carbon ». Le 26 décembre 2017, en période pluviale importante, je me suis rendu sur le site en compagnie de M. **POULIQUEN**, Directeur du SIRCOB, afin de vérifier la présence des anomalies signalées. Après examen des ouvrages nous avons constaté un fonctionnement normal des installations, tant pour l'eau souillée que pour l'eau propre.

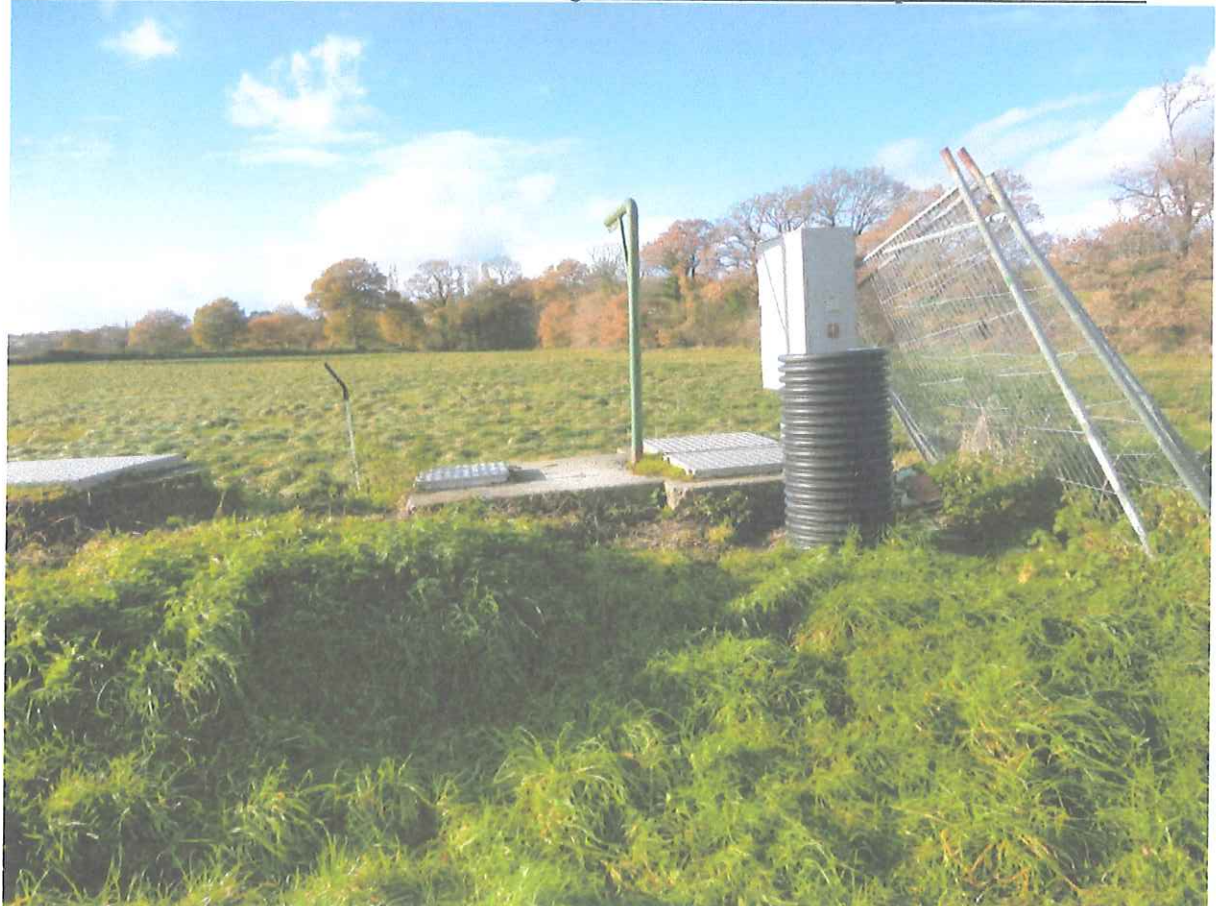
Poste de refoulement des eaux du bassin de gestion vers la station d'épuration de Carhaix

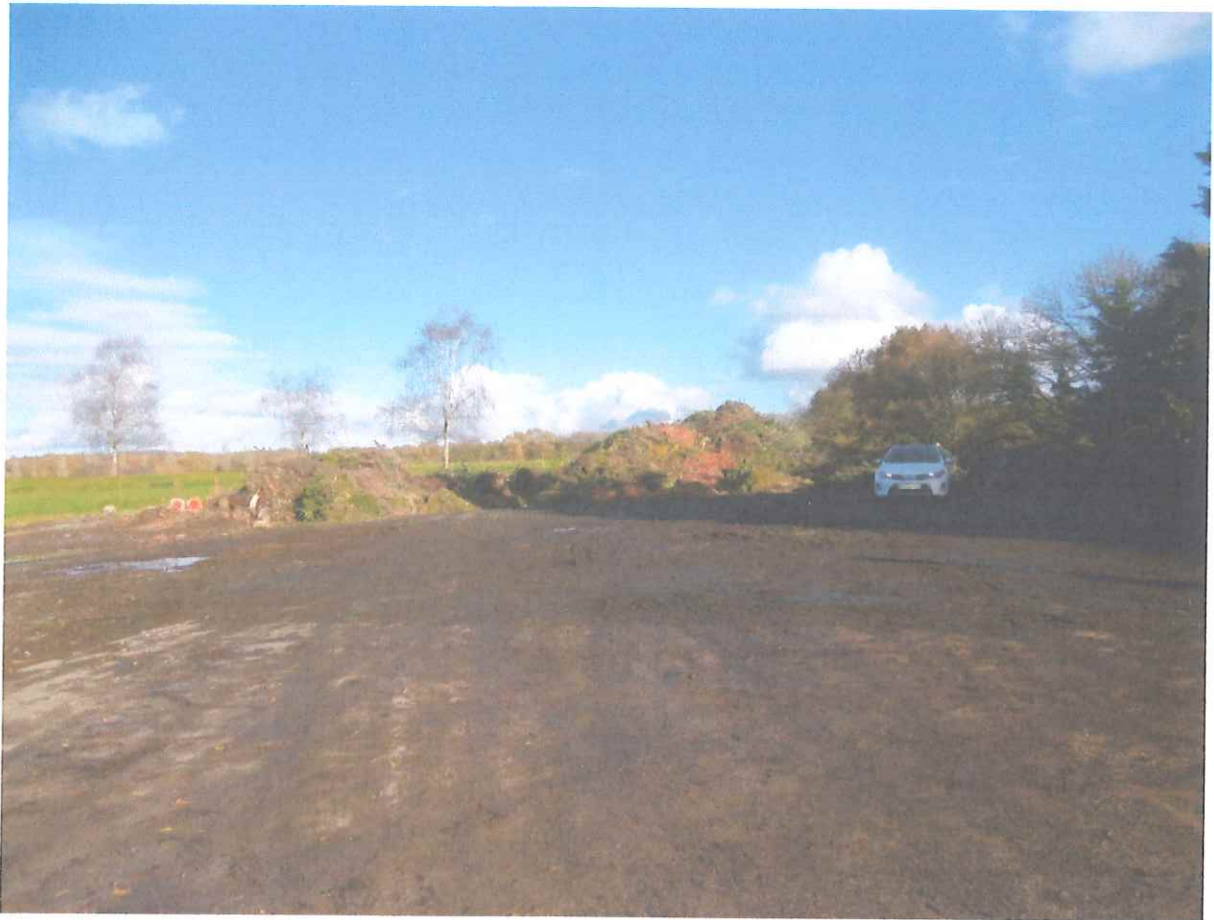
ANNEXE « D »

Lors de ma visite du site il m'est apparu que les écoulements issus des tas de déchets verts ou broyats sont susceptibles de rejoindre les canalisations d'eaux pluviales ou le milieu naturel ; une forte pluviométrie ou un incendie nécessitant de noyer les tas de déchets verts aggraverait encore le problème (photographie en annexe D au présent rapport).

Aire de stockage et de broyage des déchets verts

Il conviendrait donc de mettre en place, au niveau de l'entrée sur l'aire des déchets verts, un dos d'âne ou bourrelet qui aurait pour fonction de diriger les eaux souillées vers un point de collecte du bassin de gestion des eaux.

Dans son mémoire en réponse, le pétitionnaire indique que ce système pourra être mis en place s'il obtient l'aval des services concernés.
