### ATLAS DES ZONES INONDABLES de l'ELLE

Date de visite : 10/01/2006

Département : Finistère  
Commune : Locunolé  
Localité / Lieu dit : Camping de Ty-Nadan

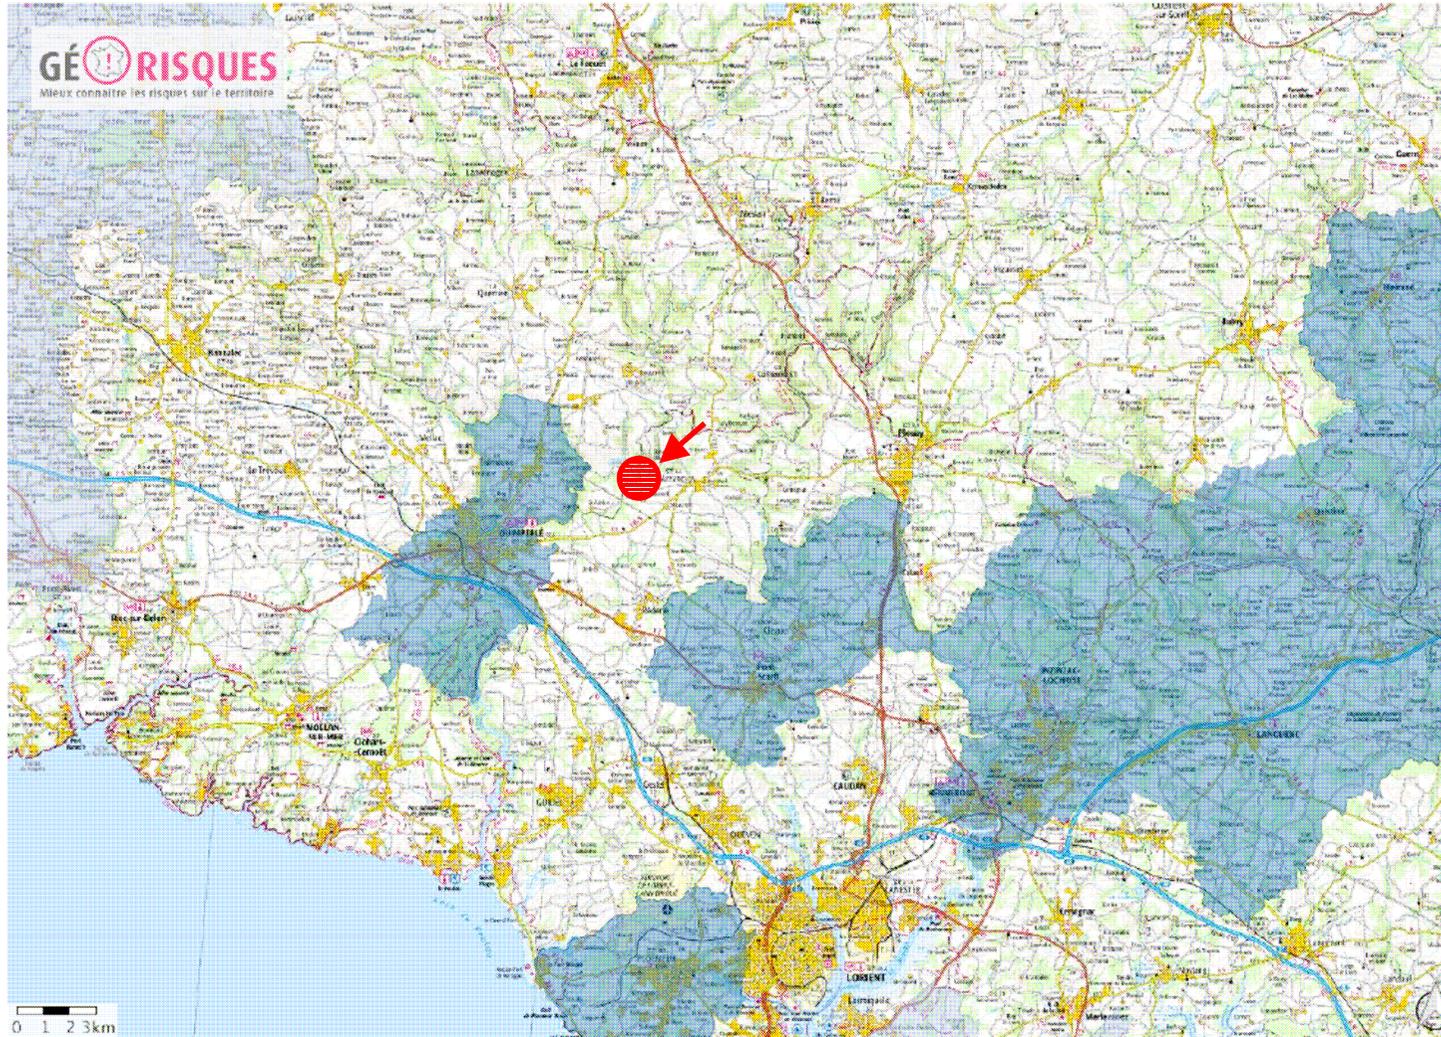
### Analyse hydrogéomorphologique

- Lit mineur
- limite nette
- limite imprécise
- Lit majeur

### Éléments de l'occupation du sol ayant un rôle dans le fonctionnement hydraulique

- ouvrage d'art
- bâtiment
- station d'épuration
- captage, prise d'eau
- camping
- carrière
- seuil, barrage
- buse
- remblai d'infrastructure

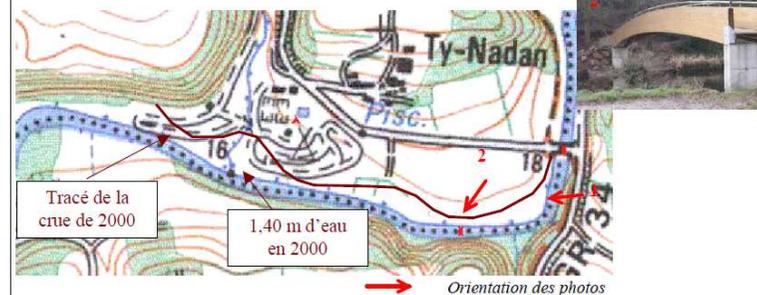
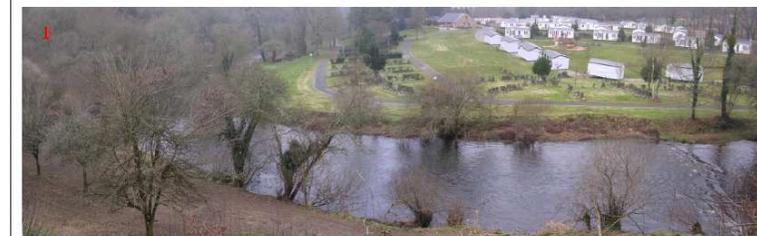
##### ✓ Photographies / Localisation

Crues de 2000 : cf. tracé de la crue ci-dessous ; au niveau des berges 1.40 mètres d'eau  
Passerelle en construction (cf. photo 2) : 1.60 mètres en extrémités et 2.00 mètres en partie centrale par rapport aux berges.
